Facultad de Ingeniería
Universidad Nacional de Río Cuarto

PRÁCTICA PROFESIONAL

- Título: TECNICATURA UNIVERSITARIA EN ELECTROMECHANICA
- Aplicación Práctica: Formación de un Técnico especializado en la mecánica y electrónica de vehículos automotores.

3. DESCRIPCIÓN DE LAS REPARACIONES DURANTE LA PRÁCTICA PROFESIONAL

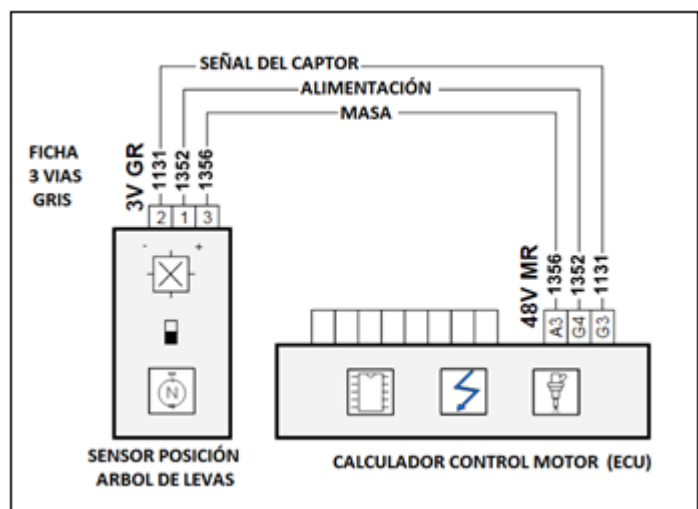
Mediante útil de diagnóstico electrónico PEUGEOT se lee fallo almacenado en Calculador Control Motor (ECU ó CCM) arrojando: **Defecto del sensor de posición de árbol de levas motor (Efecto Hall)**. (Fig adjunta)

Defecto permanente en el circuito eléctrico del sensor conectado con el Calculador Control Motor (ECU) imposibilitando la correcta referencia de posición pistón/cilindro N°1. Perdiendo la correcta apertura de inyección de combustible y la sincronización del encendido (generación de arco la cámara de combustión) arrojando como resultado final la imposibilidad de puesta en marcha del motor. **En definitiva al no tener las referencias necesarias para el encendido el mismo es fallido.**

Se procede a controlar el cableado. Según se observa en el diagrama **son 3 (tres) hilos conectados directamente al CCM** a través del ramal eléctrico principal. Se diferencian: 1) **Positivo +12V**, 2) **la señal de referencia del captor para la sincronización del encendido** y 3) **Masa de referencia del mismo CCM.**

Se retiran las fichas de conexión para controlar el cableado afectado. Se mide continuidad de cada hilo, los 3 correctos. **Se procede a medir la aislación del circuito de conexión detectándose cortocircuito entre el cable de señal y el cable de masa CCM.** No hay cortocircuito directo a masa porque las fichas están desconectadas, lo que **indica que debe existir una ligadura indeseable entre ambos cables.**

Se desarma el ramal principal encontrando roce con el soporte de anclaje de dicho ramal al motor. Se identifica contacto entre ambos conductores por rotura de aislación externa de PVC de ambos cables. Afortunadamente no se dañó el CCM.

Reparación: Se repara instalación. Se arma nuevamente el ramal principal. Se reconectan fichas. Se prueba el vehículo funcionando el mismo con total normalidad.

Mediante útil de diagnóstico se borra y controla ausencia de fallos en CCM (ECU) realizando un aprendizaje auto adaptativo (Condiciones iniciales de CCM según fábrica). Se realiza prueba dinámica. VH conforme.-

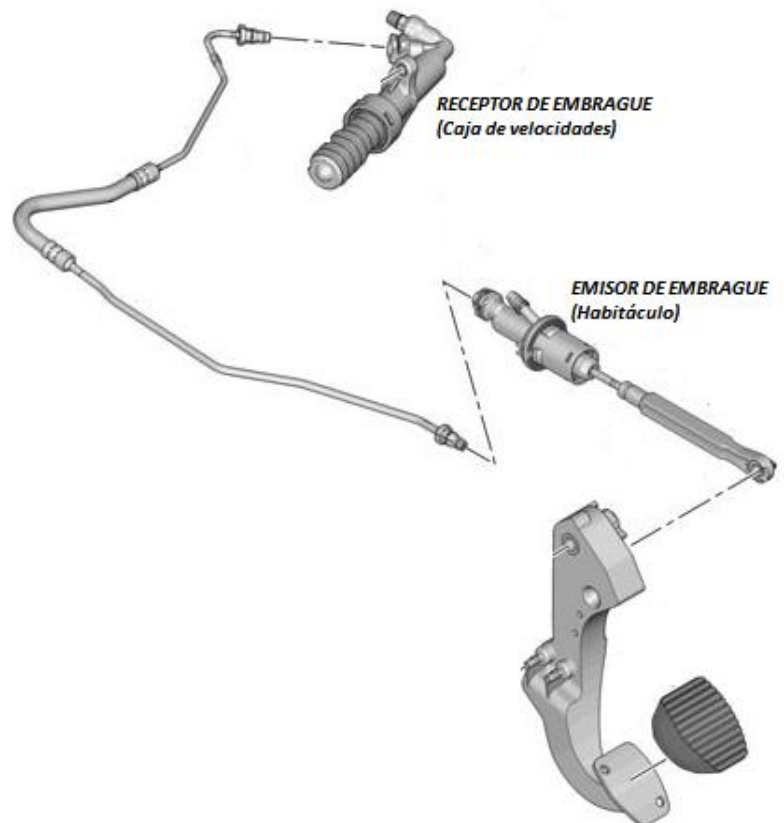
Finalmente sé revisa el habitáculo del vehículo, en el sector de las **pedaleras encontrándose humedad y manchas de líquido hidráulico provenientes del pedal de embrague.**

Defecto permanente del Emisor de embrague, quien se encarga de transmitir al Receptor de embrague el esfuerzo durante el accionamiento de pedal de embrague. Esto ocasionó la pérdida de nivel del líquido hidráulico ocasionando la falla acusada por el Bloque de comando de ABS como defecto colateral peligroso. Pieza a reemplazar.

Reparación: Se procede a reemplazar la pieza dañada. Se completa el nivel de líquido de frenos. Se purga el circuito hidráulico de frenos y el circuito hidráulico de embrague. Mediante útil de diagnostico se borra y controla ausencia de fallos en CCM y en el calculador de ABS. Sé realiza prueba dinámica sin novedad. VH conforme.-

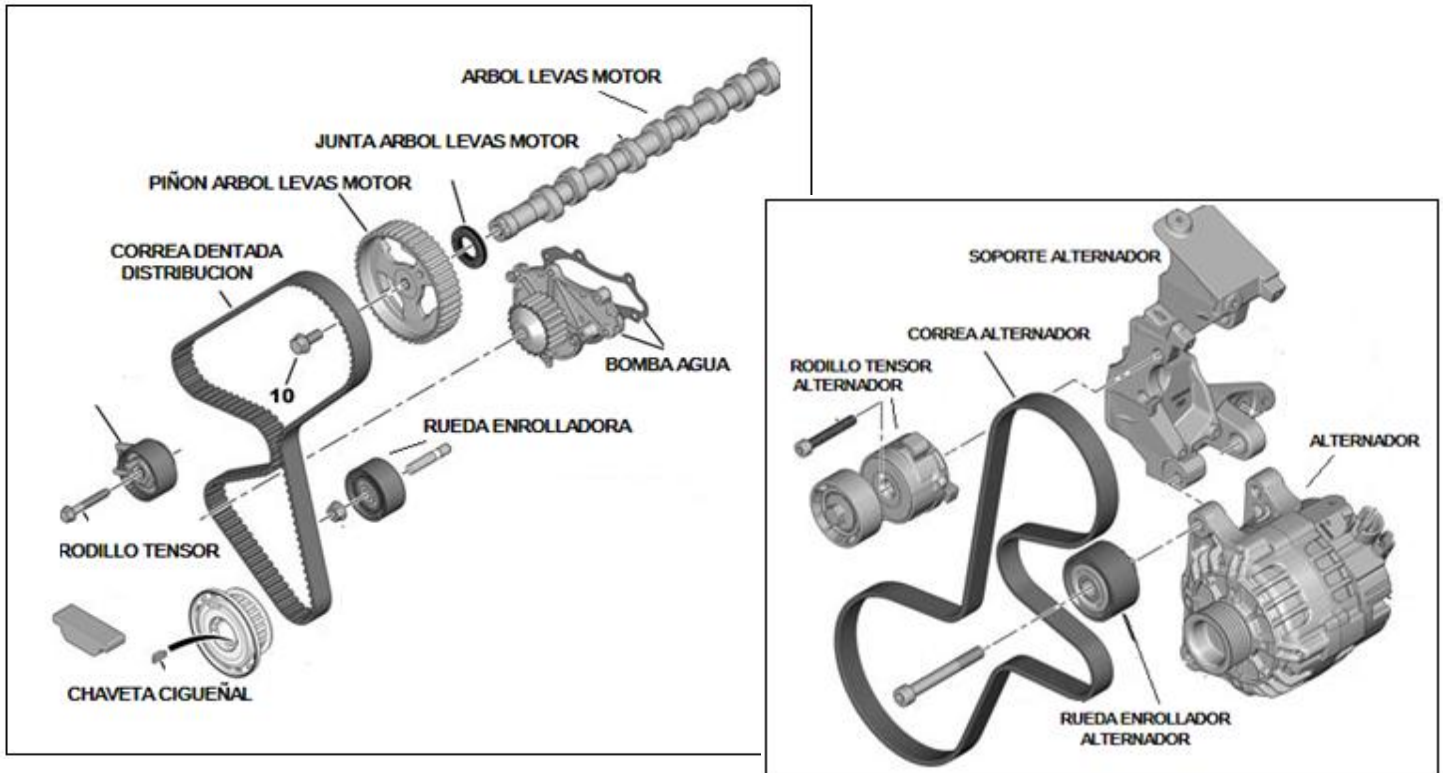
Defecto permanente del conjunto de Distribución por desgaste normal por horas de funcionamiento. El vehículo posee casi 81.000KM (4 años de antigüedad):

Afortunadamente el cliente prestó atención al zumbido y acudió rápidamente a un servicio técnico lo que **evitó una rotura severa del motor por rotura de correa de distribución**. La solución es reemplazar la **totalidad de componentes de distribución** lo que incluye los mecanismos afectados a los accesorios mediante la correa de arrastre externa (**correa de alternador**). Se controlará el retén de árbol de levas ubicado en la tapa de cilindros por una pérdida de aceite motor que pareciera corresponder a una fuga por dicho sector.

Bomba de Agua (c/junta estanqueidad) por juego libre axial anormal en su eje de rotación.

Rodillo Enrollador y Rodillo Tensor por defecto del sello hermético de sus respectivos rodamientos permitiendo pérdida de lubricación generando engrane en contacto de bolas componente y pistas de trabajo. Causa del zumbido durante la marcha del motor.

Reparación: Se quitan mecanismos de correa exterior de arrastre y dicha correa. Se quitan las carcasas plásticas que cubre la correa de distribución. Se **pone a punto el motor** (Pistón del cilindro N°1 en PMS) enclavando el Cigüeñal en volante inercial, árbol de levas mediante piñón. Este moderno motor NO requiere calar la bomba de gasoil porque el sistema de sensores a través del CCM electrónicamente corrige el momento de inyección a cada cilindro.

Se procede a **reemplazar las piezas indicadas**. Se **quitan clavijas de enclavamiento** del motor. Se realiza un control final del sistema de distribución **girando el motor manualmente** a través del tornillo de sujeción de la polea del cigüeñal comprobando la correcta **coordinación entre los componentes asociados al Árbol de levas y al Cigüeñal**. Se realiza el **purgado del completo circuito de refrigeración** del motor, lo que abarca el bloque motor, la tapa de cilindros y el radiador de calefacción del habitáculo. Se pone en **marcha el motor comprobando el correcto arranque del Grupo Motoventilador** de enfriamiento forzado del líquido refrigerante por temperatura. Se comprueba la desaparición definitiva del zumbido emitido inicialmente. VH conforme.-

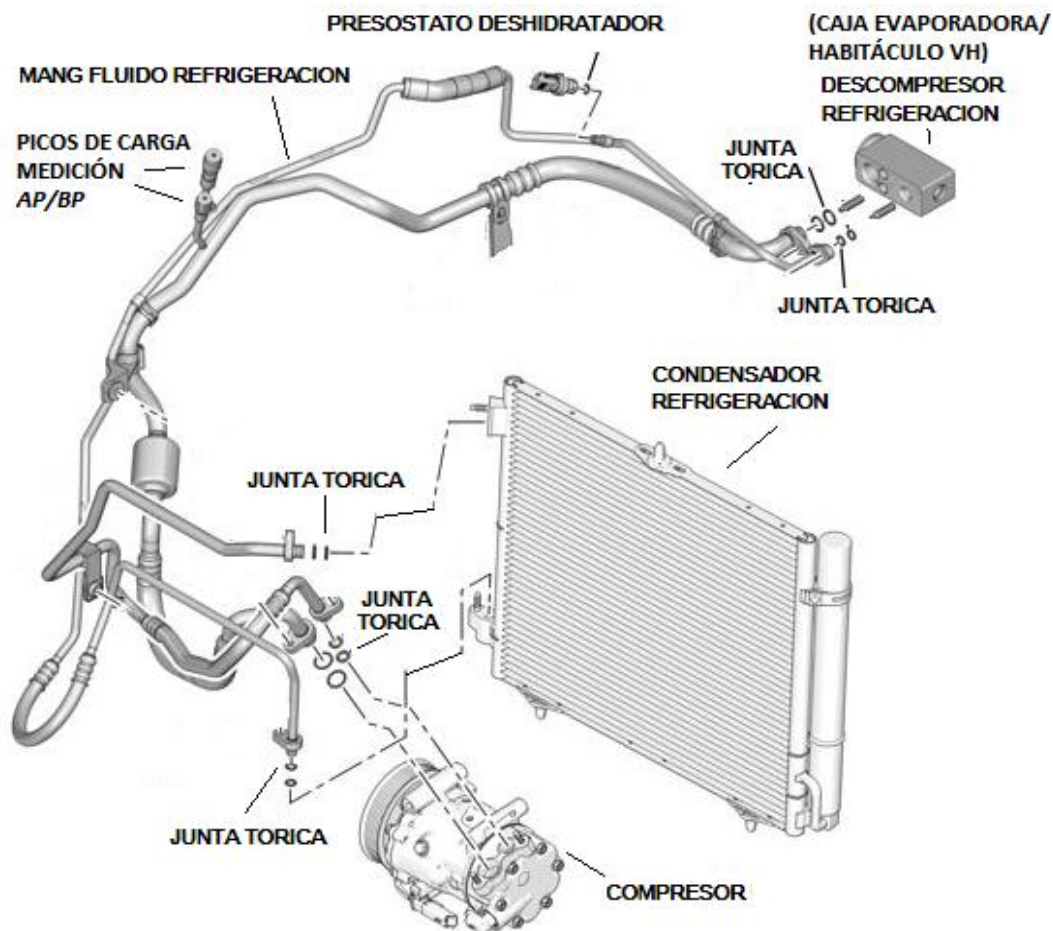
Se procede, mediante **juego de manómetros, a medir la presión del circuito de refrigeración A/A arrojando deficiencia en el mismo**, muy lejano a los 120 bares normales. **Defecto de pérdida de gas refrigerante R134a en el circuito de A/A.**

A partir de ese dato debe buscarse la fuga realizando una minuciosa inspección ya que no hay evidencia de una pérdida repentina que dejase manchas notorias. La figura presenta la lista de componentes del circuito de refrigeración a revisar.

- Se revisa el **Condensador de Refrigeración**. Sin pérdidas ni daños. Acoples de **manguera de Alta Presión (AP)** de conexión entre el **Condensador de Refrigeración** y el **Descompresor de Refrigeración (ubicado en el habitáculo)**. Allí se observa **leve rastro de fuga**. Se inyecta presión al circuito arrojando pérdida por el conjunto de o`rings de cierre estanco de la entrada AP al **Descompresor de Refrigeración**.

Defecto permanente del conjunto de o`rings de cierra estanco de la entrada AP al Descompresor de Refrigeración. Se deben reemplazar juntas tóricas afectadas y realizar recarga del circuito refrigerante R134a.

Reparación: Se reemplaza el conjunto de juntas tóricas afectadas. Se rearma el circuito respetando los pares de apriete de los acoples. Mediante bomba eléctrica de vacío se procede a aplicar dicha **condición de vacío para logra la correcta recarga del circuito.** Mediante Datos técnicos de Peugeot se determina la medida de refrigerante para ese vehículo (**450 gramos**).

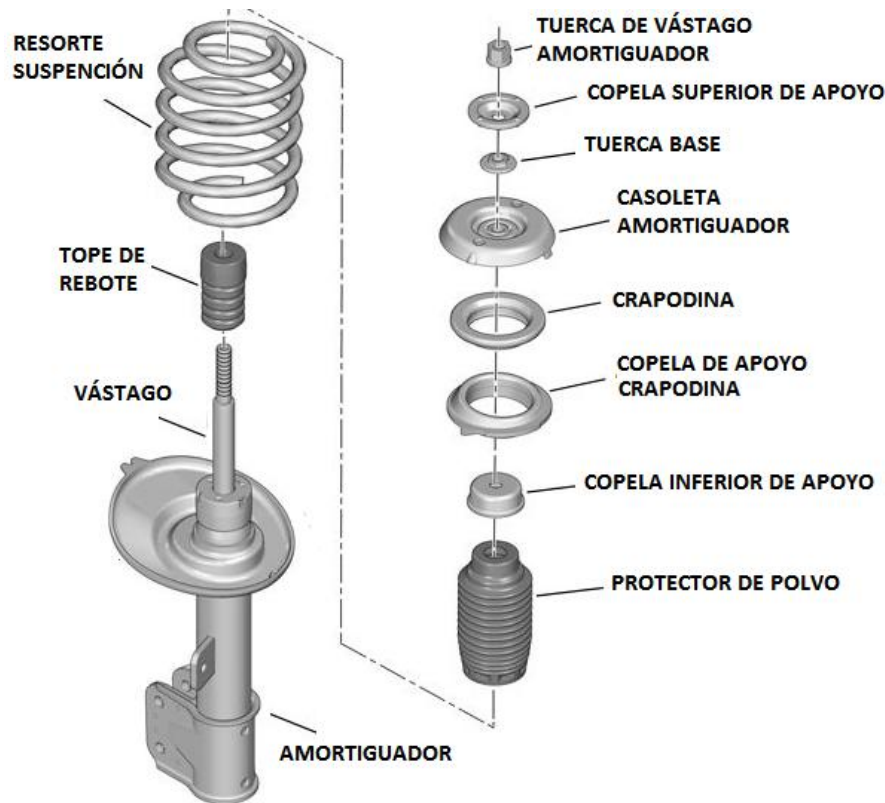
- En el banco de trabajo y se revisa el Amortiguador encontrándose **juego axial anormal y no deseado del Vástago** trabajo respecto al cuerpo del amortiguador. Existe un desgaste permanente y prematuro del sello de estanqueidad del tubo de presión ocasionando el **continuo movimiento axial durante su recorrido y el golpeteo** indicado por el cliente.

Se confirma el mismo defecto permanente para el conjunto de amortiguadores delanteros. Deben reemplazarse

Reparación: Se reemplaza el conjunto de amortiguadores delanteros. Se lubrican componentes complementarios del sistema amortiguadores delanteros. Se colocan amortiguadores realizando ajuste de topes inferiores a la masas delanteras y topes (punta de vástagos) a sus alojamientos de la carrocería. Se rearman conjunto de piezas complementarias: soportes de ramales eléctricos del sistema ABS de cada rueda delantera, tuercas de bieletas de la barra estabilizadora delantera, tuercas de extremos de dirección. Se colocan ruedas controlando correcta presión de inflado (33lbs). Se realiza montaje de la rejilla de entrada de aire debajo del parabrisas.

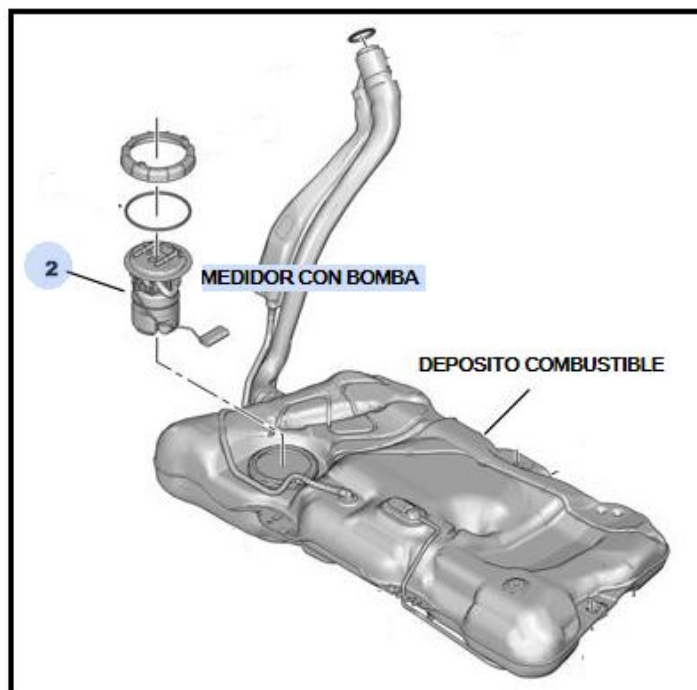
Mediante útil de diagnóstico electrónico PEUGEOT se evalúa el fallo almacenado en **Calculador Control Motor (ECU)** encontrando el código P0087 que indica un fallo en el circuito combustible: la presión medida en la rampa de inyección es inferior a la consigna según la exigencia del motor.

Se realiza una medición de presión al **circuito de combustible de BP** que depende de la **bomba primaria (Ver figura)** ubicada en el tanque de combustible arrojando **5 bares , conforme a diseño**. Se concluye que la **falla proviene de la bomba secundaria del circuito de AP que presuriza el combustible previo a la entrada a la rampa de inyección directa.**

Sé retira y controla la **bomba electromecánica de combustible de AP (Ver figura)** encontrándose **desgaste mecánico interno de su diafragma permanente** que genera el fallo intermitente del motor al ser exigido. **Deben reemplazarse.**

Reparación: Se reemplaza bomba de combustible de alta presión AP y junta tórica respetando los pares de apriete. Luego mediante útil de diagnóstico electrónico PEUGEOT se realiza inicialización adaptativa al calculador control motor adecuando la nueva pieza electromecánica al sistema de inyección.
