Universidad Nacional de Río Cuarto

Informe de práctica profesional supervisada

Relevamiento e Inventario de las Instalaciones y Análisis Situacional del Alumbrado Público de la Ciudad de Río Cuarto conforme a la Ley Provincial de Seguridad Eléctrica N° 10281

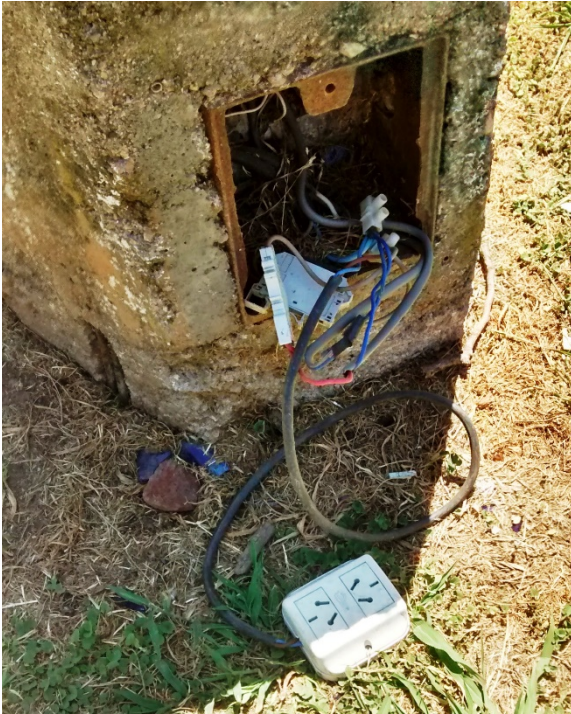
Sector Parque Sarmiento

Podemos observar en este caso el mal estado de la base material de la columna de alumbrado la cual carece de revoque y pintura, además no existe tapa para el tablero dejando a los conductores expuestos al contacto físico, sumado a una derivación para toma corriente sin protección alguna.

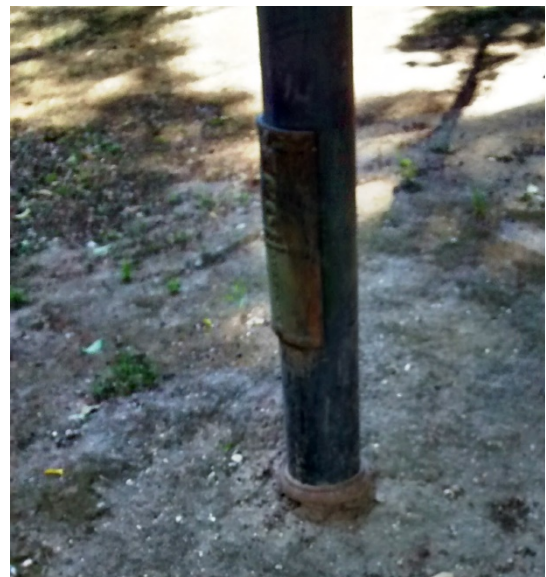
Aquí se puede ver como la altura de la tierra fue tapando la parte inferior de la luminaria produciendo que esta se picara. También se visualiza la falta de pintura de la columna y el óxido en la tapa.

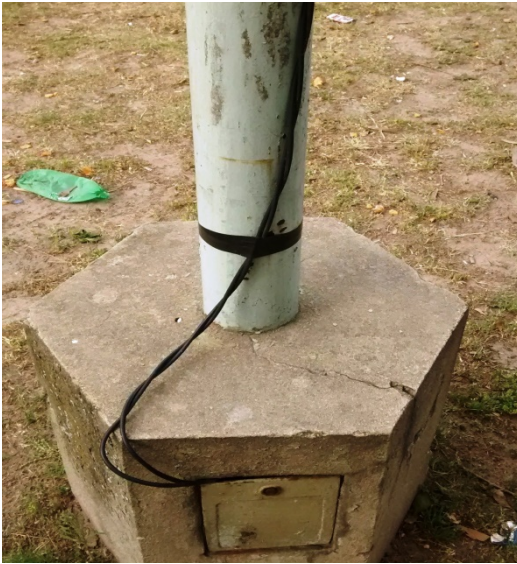
*Sector Banda Norte
Av. Marcelo T. de Alvear*

Columna de alumbrado con alimentación subterránea tiene una derivación por fuera de la tapa y la columna para proveer energía a otra.

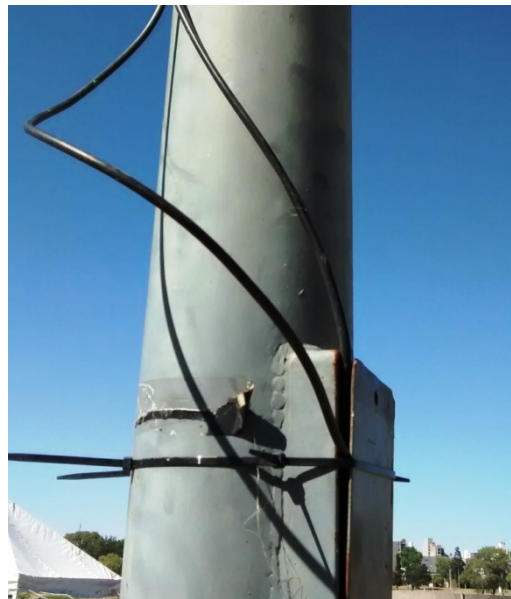
Caso similar al anterior, derivación por fuera de la columna para alimentar el artefacto. Conductores expuestos.

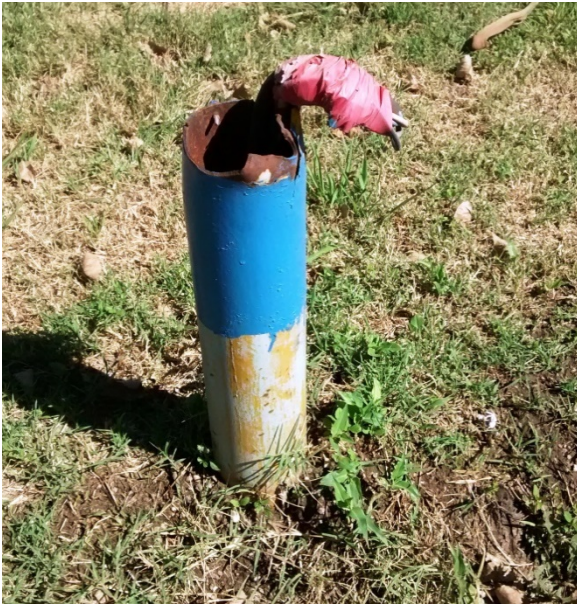
*Sector Banda Norte
Calle Iguazú*

Columna de alumbrado quebrada con sus conductores expuestos.

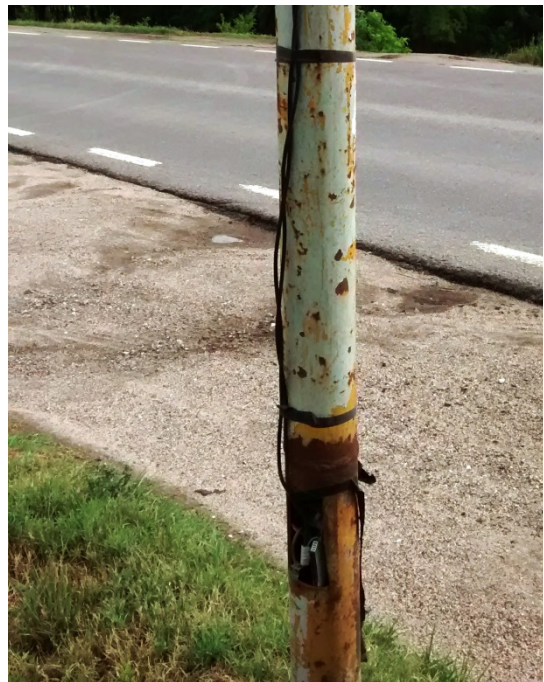
Derivación por fuera de la columna al artefacto. Conductores a la vista y sin tapa en el tablero. Columna con rastros de oxido y pésimo estado de pintura.

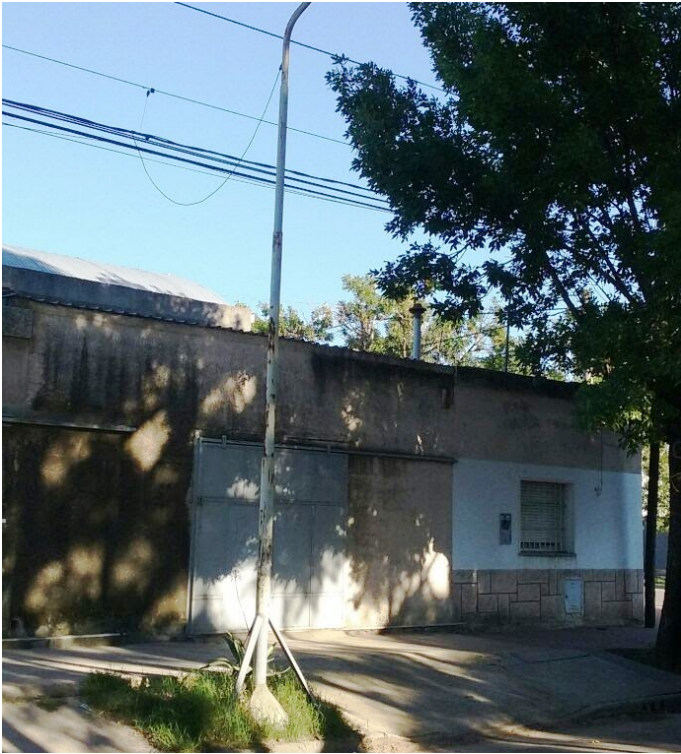
Sector Centro

Columna de alumbrado fuera de plomo es apuntalada en ambas direcciones con elementos metálicos.

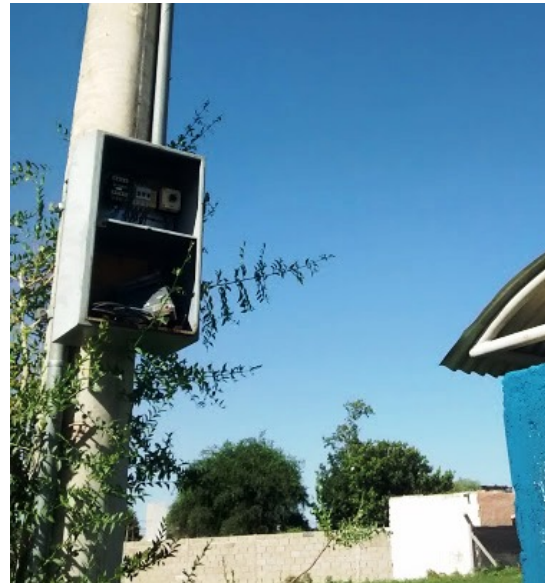
Sector Centro

Tablero sin tapa cerca de parada de colectivos.

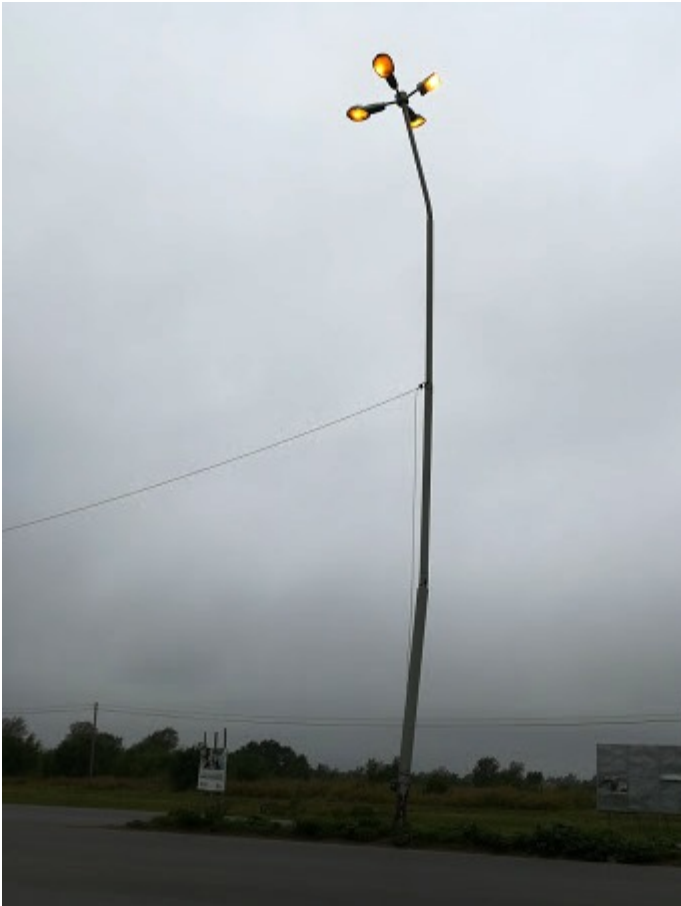
Sector Cruce Ruta A005 y Ruta 8

Columna doblada, fuera de plomo, chocada y con base picada. Además posee una derivación desde su tablero con los conductores por fuera de dicha columna para alimentar a otra cercana.
