Trabajo Final presentado para optar al Grado de Ingeniero Agrónomo.

TÉCNICAS ESTADÍSTICAS UTILIZADAS PARA EVALUAR LA
VARIABILIDAD DE LA CALIDAD DEL AGUA EN EL
EMBALSE RIO TERCERO (CÓRDOBA, ARGENTINA).

Río Cuarto – Córdoba
Octubre/2016

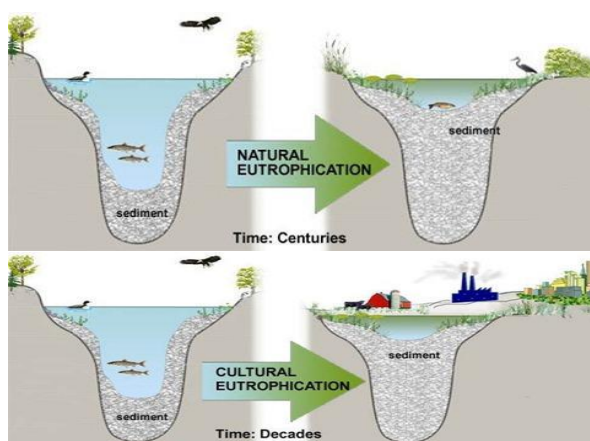
Figura 1: Diferencias entre eutrofización natural y antrópica.

cabo durante millones de años, en el cual un reservorio recibe los aportes de su cuenca de drenaje, consistentes en nutrientes, sedimentos y otros materiales alóctonos, que con el tiempo generan que el sistema se transforme. Sin embargo debido a los impactos generados por el hombre se produce una eutrofización cultural o antrópica mucho más acelerada e irreversible (Figura 1) (Ryding y Rast 1992).

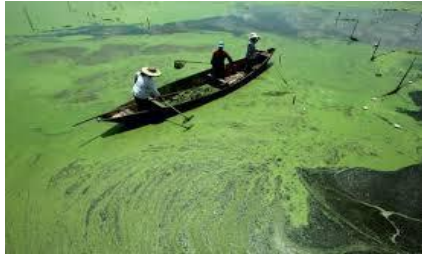
Figura 2: Proceso de eutrofización en el lago Taihu (China).

En la década de los 90, la región de Asia y el Pacífico presentaban la mayor cantidad de sistemas hídricos con problemas de eutrofización. Actualmente, los lagos Dianchi y Taihu (China) presentan los problemas de eutrofización más extremos (figura 2). Estos lagos tienen amplias extensiones cubiertas por densas floraciones de algas y prácticamente se ha abandonado la cría de peces, ya que presentan condiciones de anoxia extrema. Además, la mala calidad del recurso compromete el correcto abastecimiento de agua para uso doméstico e industrial conforme a las normas legales (Margalef, 1991).

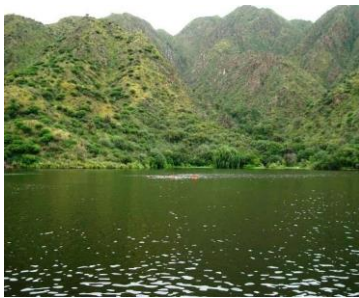
Figura 4: Embalse Cabra Corral (Salta).

Por su parte, los embalses ubicados en las regiones áridas del noroeste argentino (figura 4) están altamente influenciados por la agricultura (principalmente cultivos de caña de azúcar), el manejo pecuario en alta pendiente y la actividad minera, siendo la carga de materia orgánica generalmente alta

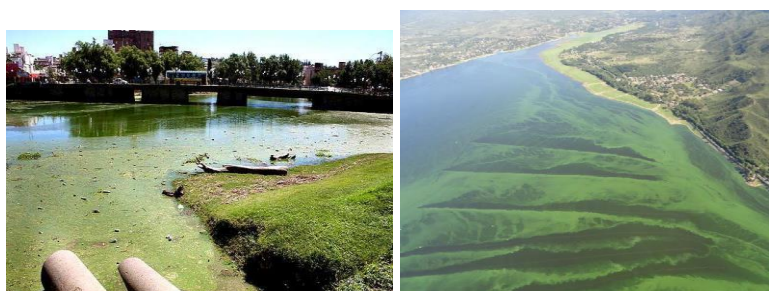
Figura 5: Embalse del dique San Roque (Córdoba).

En cuanto a los cuerpos de agua de la Provincia de Córdoba resulta emblemático el caso del embalse San Roque (Figura 5), que recibe desde hace décadas efluentes cloacales con poco o nulo tratamiento provenientes de las poblaciones localizadas en su cuenca, principalmente Carlos Paz, Cosquín y La Falda. Estos efluentes son abundantes en nitrógeno y fósforo, favoreciendo el crecimiento de cianobacterias potencialmente tóxicas, que se vuelven dominantes, y alteran el equilibrio natural del sistema. En general estos florecimientos se producen en los meses cálidos, disminuyendo en el invierno, por influencia de la temperatura y del fotoperíodo, junto a la variación en la densidad de las poblaciones humanas, ya que se trata de centros turísticos, que aumentan considerablemente su población en temporada estival.

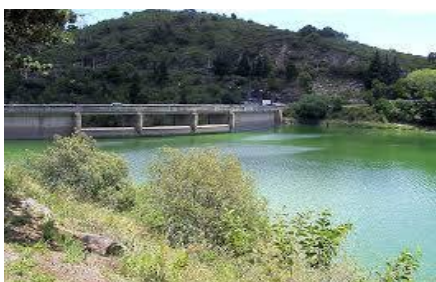
Figura 6: Embalse del dique Los Molinos.

Otros embalses de la provincia como por ejemplo el embalse Los Molinos (Figura 6) y Piedras Moras presentan situaciones eutróficas similares, presentando una condición trófica de eutrofía moderada en invierno, pero muy fuerte en el verano, donde se han registrado

muerte de peces, aves, ganado menor y hasta caballos a causa de la ingestión de agua con elevada concentración de cianotoxinas (Mancini *et al.*, 2010). La tendencia general de todos estos embalses, evaluada a los largo de varios años, es hacia un empeoramiento de su calidad de agua, con florecimientos tóxicos cada vez más frecuentes y más prolongados (Cossavella, 2002;).

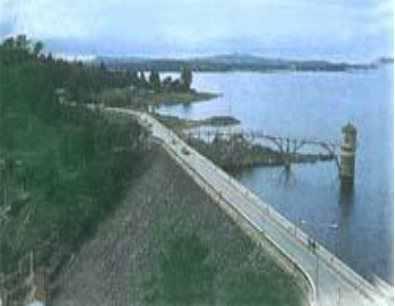
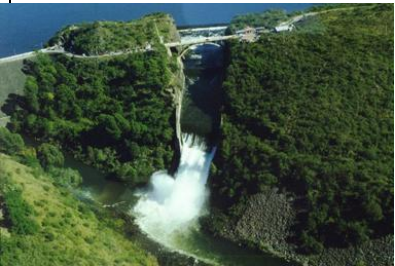
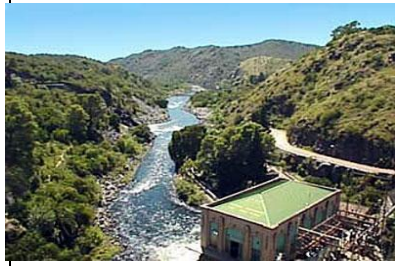
Tabla 2: Características técnicas del embalse Río Tercero (DiPAS, 2010)

Curso de agua	Río Tercero
	Cuenca de aporte	3300 km ²
	Proyecto	Ing. Santiago Fitz Simon
	Comienzo y fin de construcción	1927 – 1936
	Altura de la presa	35 m
	Superficie (a Cota de Vertedero)	86 ha
	Volumen (a Cota de Vertedero)	10 Hm ³
	Longitud de la costa	120 km
	Longitud de coronamiento	360 m
	Volumen máximo	13 Hm ³
	Modulo anual	27,0 m ³ /seg (Serie 1913-1986)
	Tipo de presa	Materiales sueltos
	Materiales constituyentes	Roca Granítica
Naturaleza del terreno sobre el que se apoya la presa	Roca Granítica	
Obras de evacuación de crecidas	Vertedero libre, planta curva, margen izquierdo, longitud 200 m. Caudal Máximo 1650 m ³ /seg, canal de fuga, longitud 220 m.	
Obras de descarga de fondo	Rejas, túnel sin revestir, longitud 170 m, diámetro 3,40 m, una compuerta tipo oruga.	
Obras de cierre adicional	No tiene.

En el margen este del lago, dando origen al río Tercero, se ubica la represa, la cual presenta una altura de 35 m y una longitud de 360 m. El vertedero, ubicado en la parte izquierda de la misma regula el nivel de las aguas del embalse cuando éste llega al máximo de cota.

La tabla 2 muestra los datos técnicos del embalse proporcionados por la Dirección Provincial de Agua y Saneamiento (Di.P.A.S).

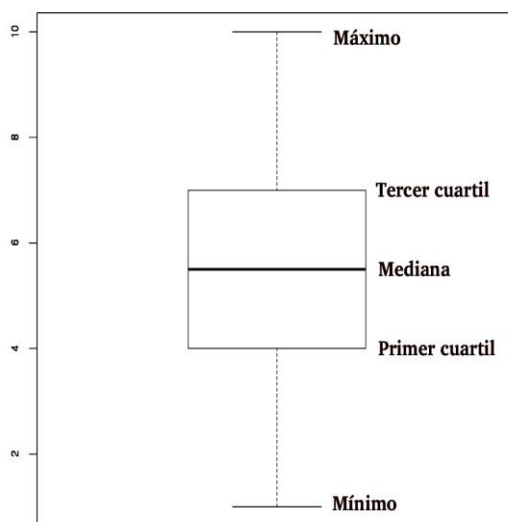
Figura 11: Diagrama de cajas o Box-Plot.

Se utilizó el diagrama de cajas o Box-Plot o diagramas de cajas y bigotes, realizado para cada variable y en cada sitio de muestreo, (figura 11)

Este gráfico basado en cuantiles, está compuesto por un rectángulo (caja) y dos brazos (bigotes). Suministra información sobre los valores mínimos y máximos (Li y Ls respectivamente), los cuantiles Q1 (25% de los datos), Q2 o mediana (50% de los datos) y Q3 (75% de los datos), la existencia de valores atípicos u outliers y la simetría de la distribución (Ledesma, 2012). Proporcionan información útil para realizar un análisis descriptivo integral del conjunto de datos obtenidos.

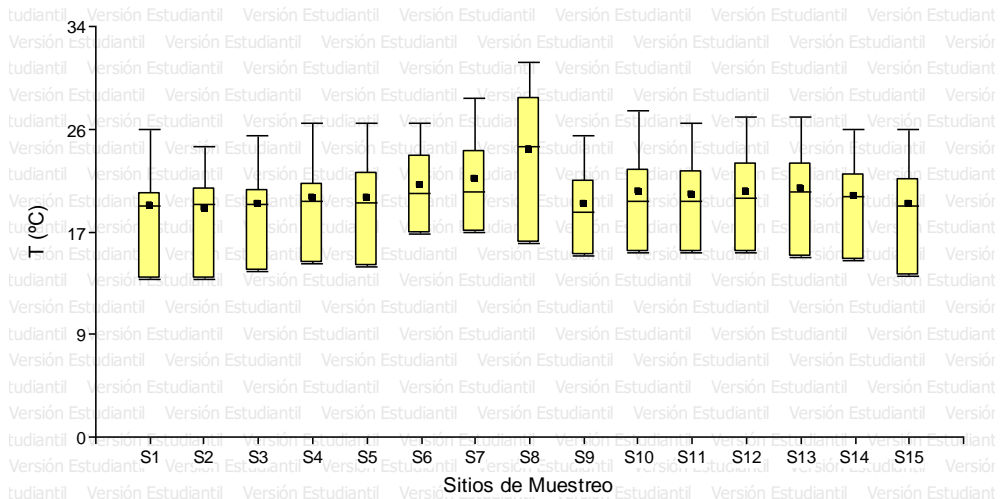
Figura 13: Variación espacial de la Temperatura del agua.

En los diagramas de cajas para la T (Figura 13) se observó que el valor mínimo fue de 13°C y 13,3 °C registrándose en los sitios Club Almafuerte (S1), Hoteles (S2) y Murallón (S15) respectivamente y la T fue mayor en el sitio Canal de Enfriamiento (S8) exhibiendo de esta forma un comportamiento diferencial en este sitio. La T media fue similar en el resto de los sitios de muestreo. Los valores de la variable T mostraron un comportamiento bastante homogéneo en casi todos los sitios de muestreo.

Mancini y Rodriguez (1999) hallaron valores de temperatura del agua que oscilaron entre 26,5°C – 29,5°C, dichos valores fueron tomados en 5 estaciones de muestreo, en la campaña de abril de 1999. La máxima temperatura fue registrada en la estación denominada Salida de la central nuclear, que coincide con lo hallado en este estudio donde también la máxima temperatura se encontró en el sitio Canal de Enfriamiento (S8) y que fue de 31°C.

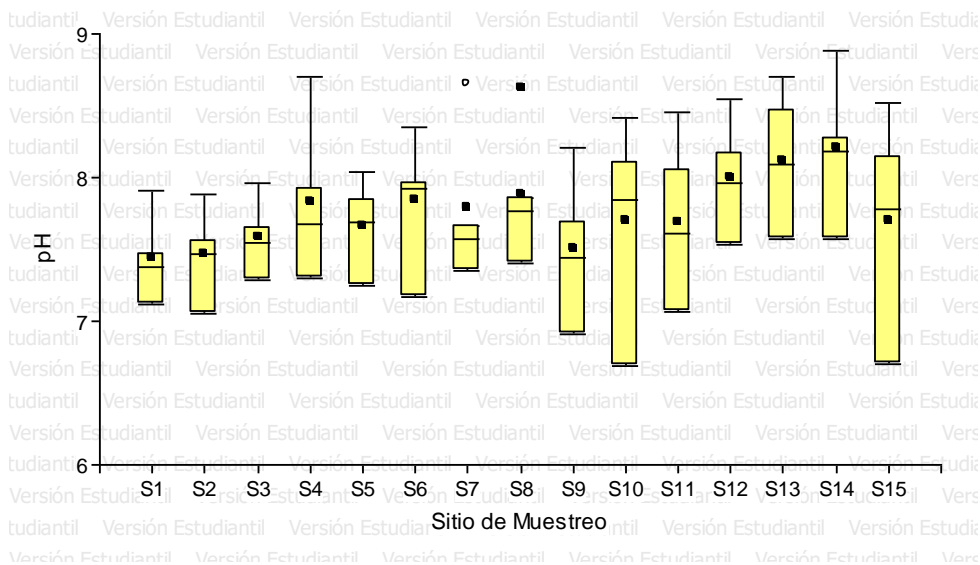
Figura 14: Variación espacial del pH del agua.

Para el pH del agua (figura 14) en los sitios entrada Rio Grande (S10) y Murallón (S15) se observó la máxima dispersión en los datos, en el resto de los sitios, la variabilidad fue menor. Los valores del pH del agua oscilaron entre alcalino y neutro, presentando los mayores valores de alcalinidad en los sitios Centro (S13) y Villa del Dique (S14).

Rodriguez *et al.*, (1997), encontraron un valor mínimo para el pH del agua de 6,95 en primavera en la confluencia de los Ríos Quillínz y La Cruz, el mínimo valor de pH hallado en este estudio fue de 6,62 en el sitio de muestreo Entrada Rio Grande (S10). Con respecto a los valores máximos, durante el periodo estudiado los valores de pH superaron en varias ocasiones el valor de 8, alcanzando como máximo registro un valor 8,60 en el sitio de muestreo Villa del Dique (S14). El máximo valor encontrado por (Mancini y Rodriguez 1999) en el verano de 1999 fue de 8,5.

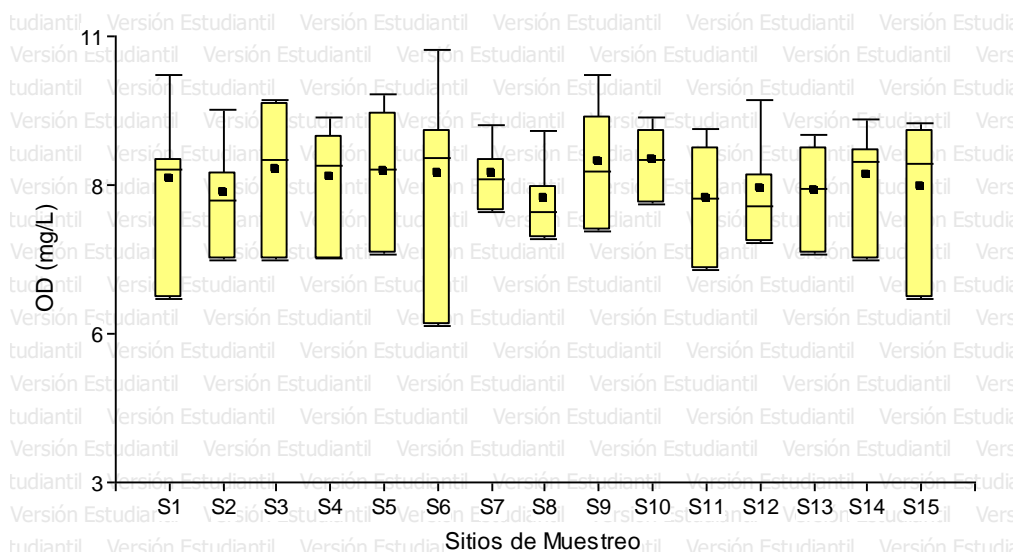
Figura 15: Variación espacial del Oxígeno disuelto del agua.

fue mayor que el rango entre el segundo y tercer cuantil. Se observó, que el 50% de los datos se encontraron entre los 6-10,5 mg/L (aproximadamente).

Cabe recordar que la solubilidad del OD disminuye con la temperatura, se puede observar que en el sitio Club Almafurte (S1) donde los valores de T fueron menores y se registró uno de los valores más altos de OD.

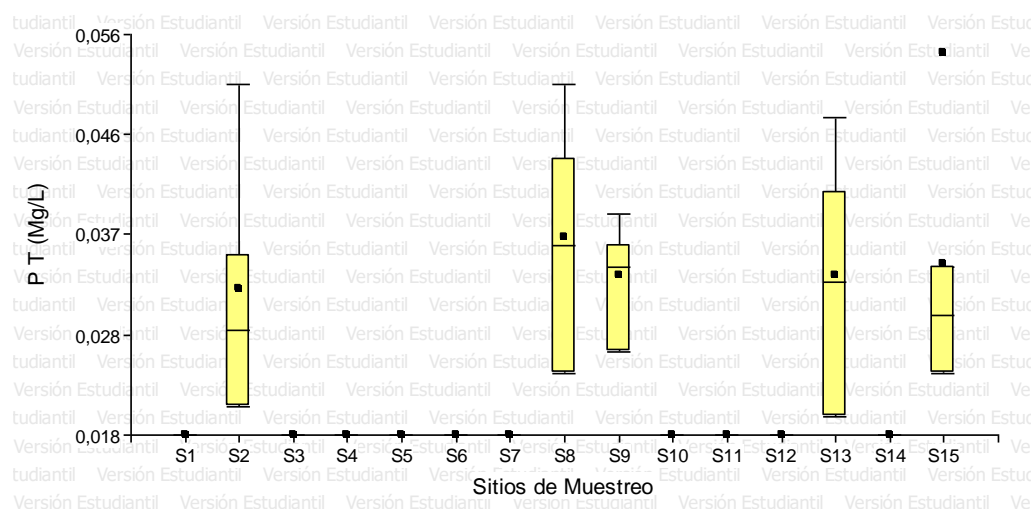
Figura 17: Variación espacial de la concentración de PT.

Solamente en los siete de los quince sitios de muestreo se determinaron los valores de NT y PT. En la figura 17 puede observarse que los valores de PT medios fueron similares excepto en el sitio Murallón (S15) en donde se registraron valores extremos.

Ledesma (2013), encontró que los valores de PT oscilaron entre 0,01-0,06 mg/L y los valores más altos se registraron en los sitios de muestreo Murallón (S15) y Hoteles (S2), resultados que coinciden con los encontrados por (Bonansea 2007).

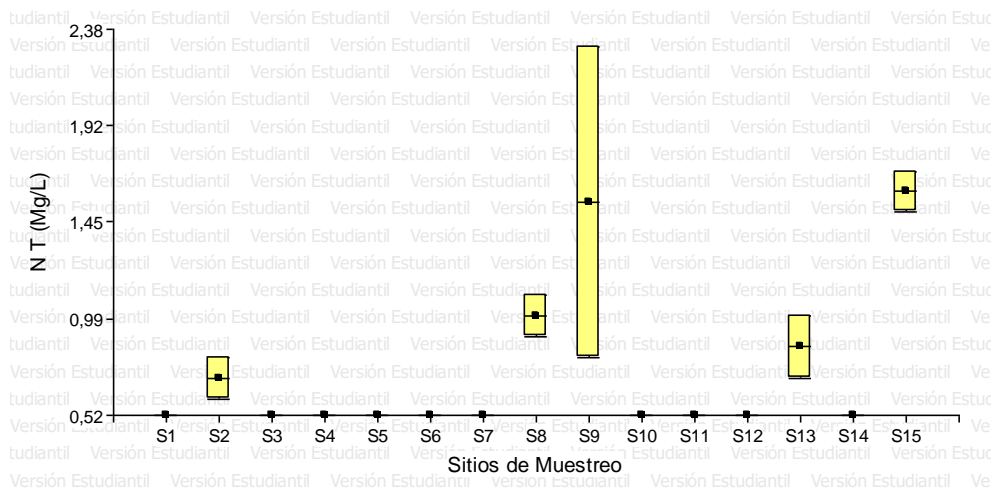
Figura 18: Variación espacial de la concentración de NT.

Existió una gran variabilidad espacial de NT como puede observarse en la figura 18.

Bonansea (2007) encontró, en el verano de 2004, valores extremos de 4,5 mg/L para la concentración de NT. Ledesma (2013) registró un valor mínimo de 0,6 mg/L y un valor máximo de 2,3 mg/L y al igual que lo ocurrido con el PT las máximas concentraciones se encontraron en sitios con alta actividad antrópica, tales como Villa del Dique (S14), Villa Rumipal (S12) y Murallón del embalse (S15).

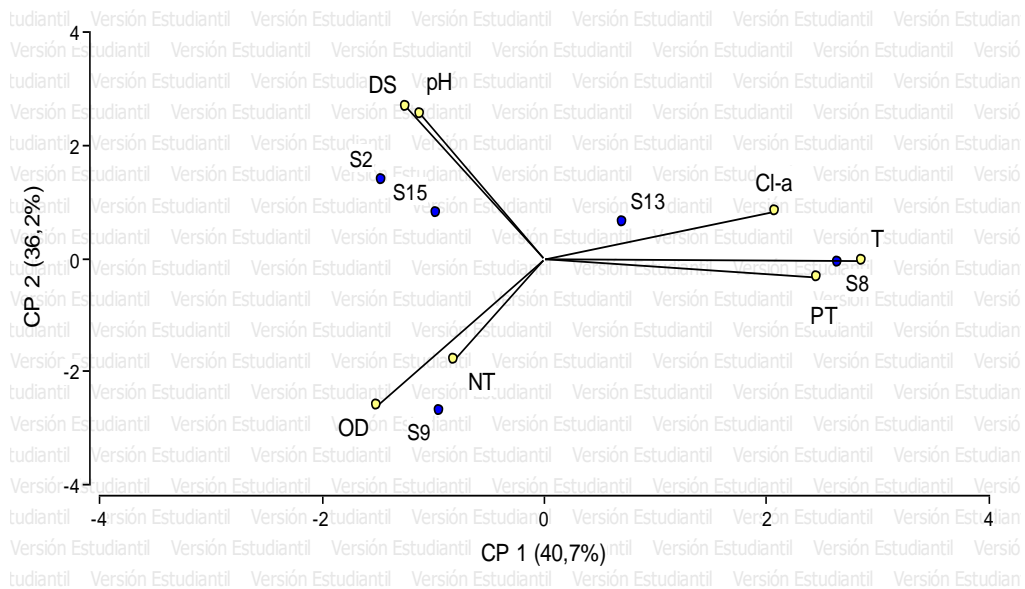
Figura 19: Grafico Biplot. Diagrama de Componentes Principales (CP1-CP2).

A partir de la figura 19 se observó la existencia de correlación positiva entre pH y DS, pH y OD, OD y NT, T y PT, T y Cl-a y Cl-a y PT mientras que existió correlación negativa entre pH y T, pH y PT, Cl-a y pH, Cl-a y NT y T y OD.

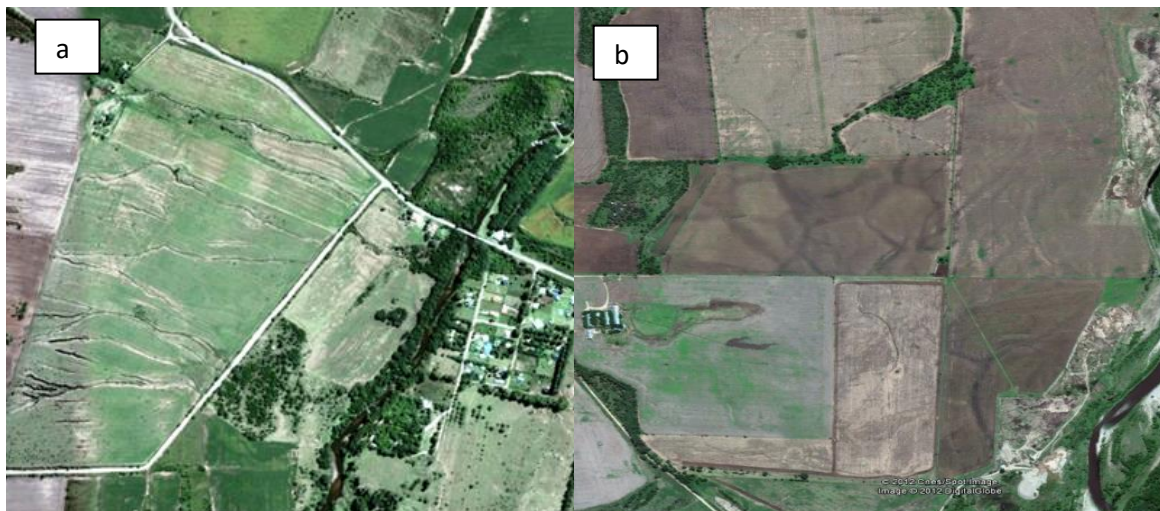
La cuenca del río Santa Rosa posee, aproximadamente, una superficie de 62.000 ha y una población de 12.500 habitantes. Solo el 8% de su superficie, en el área de llanura en el tramo entre la localidad de Santa Rosa y el ingreso al embalse, está bajo uso agrícola sin prácticas de conservación de suelos y con evidentes procesos de erosión hídrica. El resto de la superficie corresponde al área de sierras con uso pastoril y forestal presumiblemente con menor incidencia en el proceso de eutrofización. La Figura 20b, ilustra el proceso de erosión hídrica para este sector de la cuenca.

Figura 20: a) Procesos de erosión en cárcavas en la cuenca de los ríos Quillín y La Cruz.
b) Procesos de erosión en surcos y mantiforme en la cuenca del río Santa Rosa.

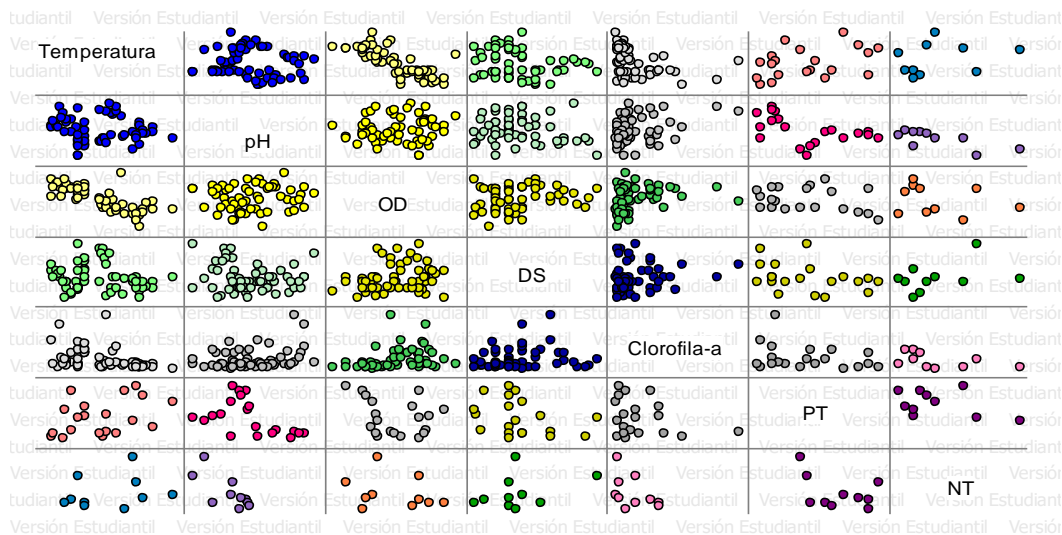
Figura 21: Diagrama de Correlación

Se elaboró en un mismo gráfico una matriz de diagramas de dispersión (figura 21) que permitió visualizar las relaciones de a pares entre las variables estudiadas en el embalse Río Tercero.

En la tabla 8 y en la figura 21 puede observarse que existió una alta correlación negativa y significativa entre OD y T ($r = -0,79$) y que la variable Cl-a estuvo correlacionada positiva y significativamente con la T ($r = 0,36$) además dicha variable se correlaciono en forma positiva con pH y OD ($r = 0,32$ y $0,29$ respectivamente).

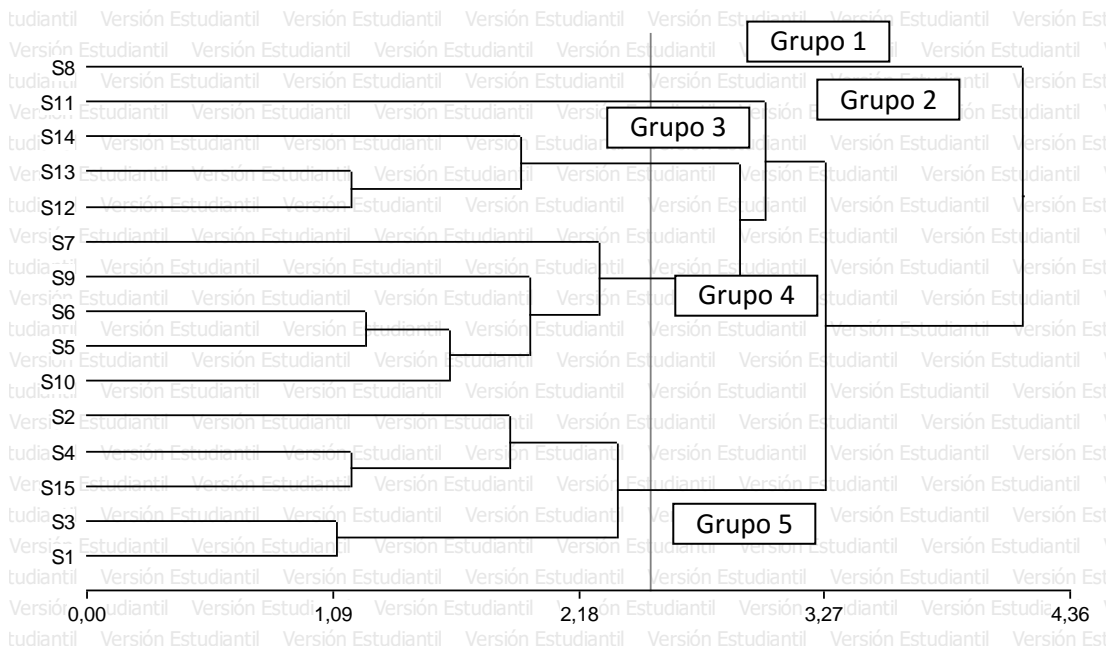
Figura 22: Análisis de Conglomerados o Clúster.

jerárquicos, se identificaron con diferentes colores los grupos formados en función de la distancia seleccionada.

En el dendrograma el sitio de muestreo Canal de Enfriamiento (S8) se separó del resto (grupo 1), ya que esta zona del embalse recibe las aguas con elevada temperatura emitidas por la Central Nuclear Embalse utilizadas en el proceso de enfriamiento de su reactor nuclear.
