Facultad de Ingeniería
Universidad Nacional de Río Cuarto

PRÁCTICA PROFESIONAL

- Título: TECNICATURA UNIVERSITARIA EN ELECTROMECHANICA
- Aplicación Práctica: Formación de un Técnico especializado en la mecánica y electrónica de vehículos automotores.

3. DESCRIPCIÓN DE LAS REPARACIONES DURANTE LA PRÁCTICA PROFESIONAL

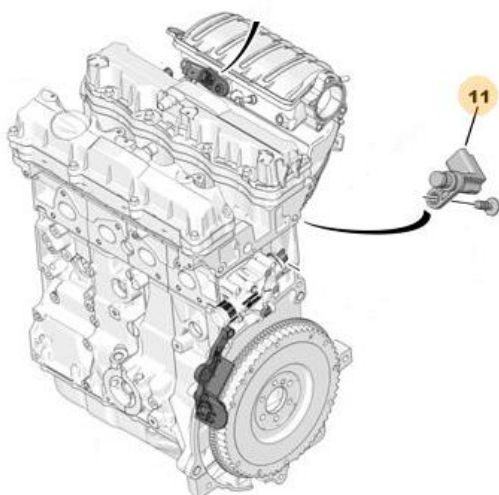
Vehículo: Peugeot 208 (Mod 2014) MotorEC5 1.6 16v (Nafta)

El VH ingresa mediante grúa por la imposibilidad de puesta en marcha. Se controla instalación eléctrica afectada al Motor de Arranque, conforme.

Defecto permanente en el circuito eléctrico del sensor conectado con el Calculador Control Motor (ECU) imposibilitando la correcta referencia de posición pistón/cilindro N°1. Perdiendo la correcta apertura de inyección de combustible y la sincronización del encendido (generación de arco la cámara de combustión) arrojando como resultado final la imposibilidad de puesta en marcha del motor. **En definitiva al no tener las referencias necesarias para el encendido el mismo es fallido.**

Se desarma el ramal principal encontrando roce con el soporte de anclaje de dicho ramal al motor. Se identifica contacto entre ambos conductores por rotura de aislación externa de PVC de ambos cables. Afortunadamente no se dañó el CCM.

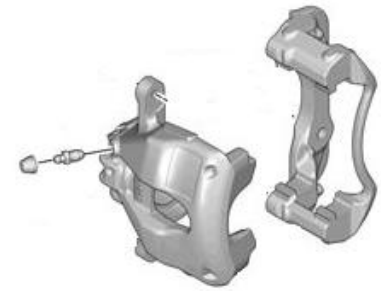
a) Revisar circuito de **líquido de frenos en mordazas de freno y purgadores** de las cuatro ruedas, sin pérdidas.

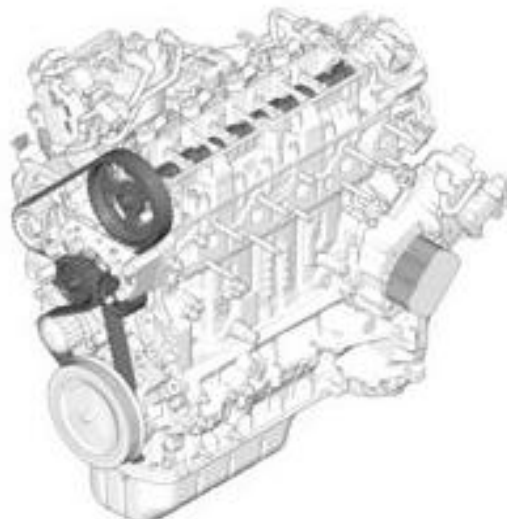
Defecto permanente del conjunto de Distribución por desgaste normal por horas de funcionamiento. El vehículo posee casi 81.000KM (4 años de antigüedad):

Afortunadamente el cliente prestó atención al zumbido y acudió rápidamente a un servicio técnico lo que **evitó una rotura severa del motor por rotura de correa de distribución**. La solución es reemplazar la **totalidad de componentes de distribución** lo que incluye los mecanismos afectados a los accesorios mediante la correa de arrastre externa (**correa de alternador**). Se controlará el retén de árbol de levas ubicado en la tapa de cilindros por una pérdida de aceite motor que pareciera corresponder a una fuga por dicho sector.
