Universidad Nacional de Río Cuarto

Informe de práctica profesional supervisada

Relevamiento e Inventario de las Instalaciones y Análisis Situacional del Alumbrado Público de la Ciudad de Río Cuarto conforme a la Ley Provincial de Seguridad Eléctrica N° 10281

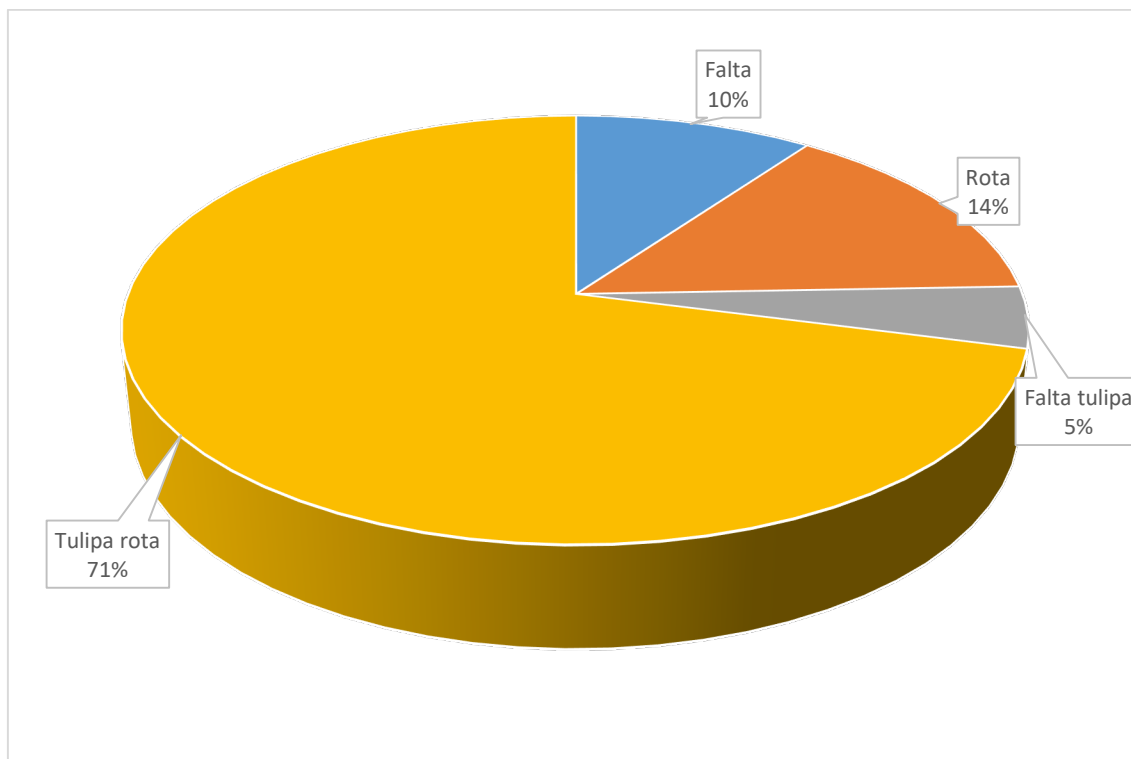
Gráfico 2 – *Distribución de Estado de Luminarias en Zona Banda Norte*

Como vemos el problema que se presenta con mayor frecuencia es el de rotura de tulipa con un porcentaje del 71%, luego siguen las luminarias rotas con un 14%, y las luminarias faltantes con un 10%, mientras que un 5% corresponde a faltante de tulipa.

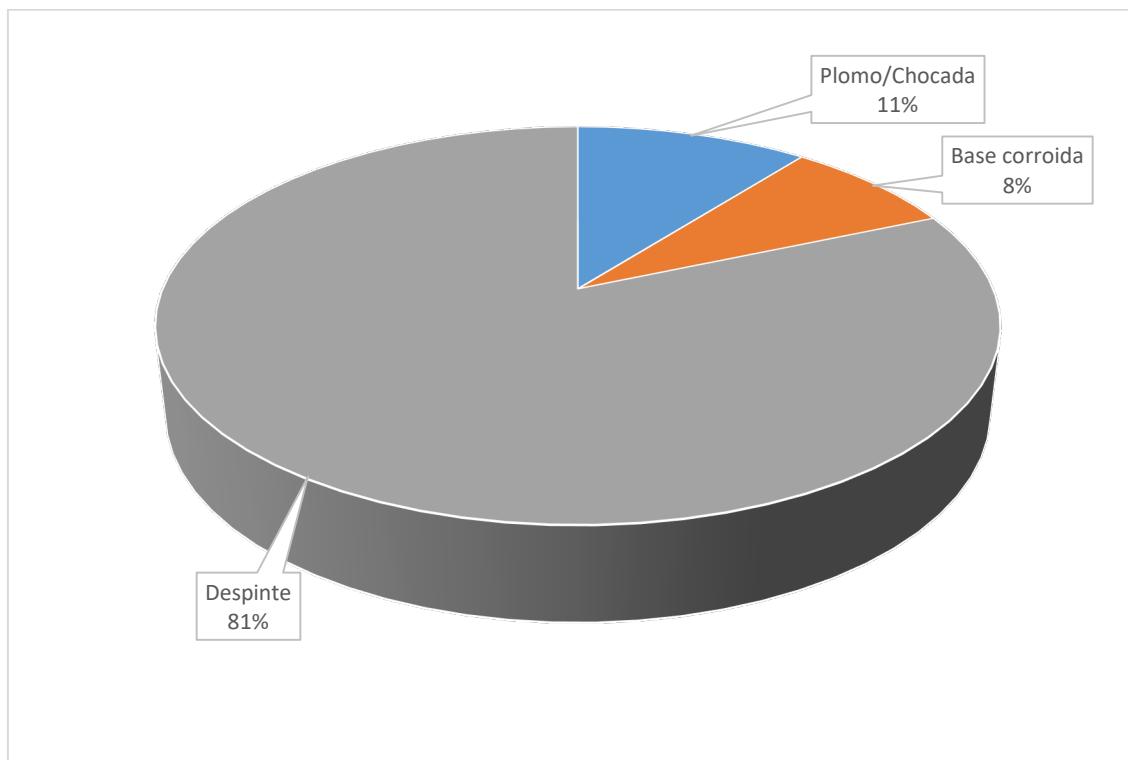
Gráfico 3 – *Distribución de Estado General de Columnas en Zona Banda Norte*

Observamos que el mayor déficit de las columnas de alumbrado es la falta de pintura con un 81%, siguiendo la problemática de fuera de plomo o chocada con 11% y finalmente la corrosión de la base con un 8%.

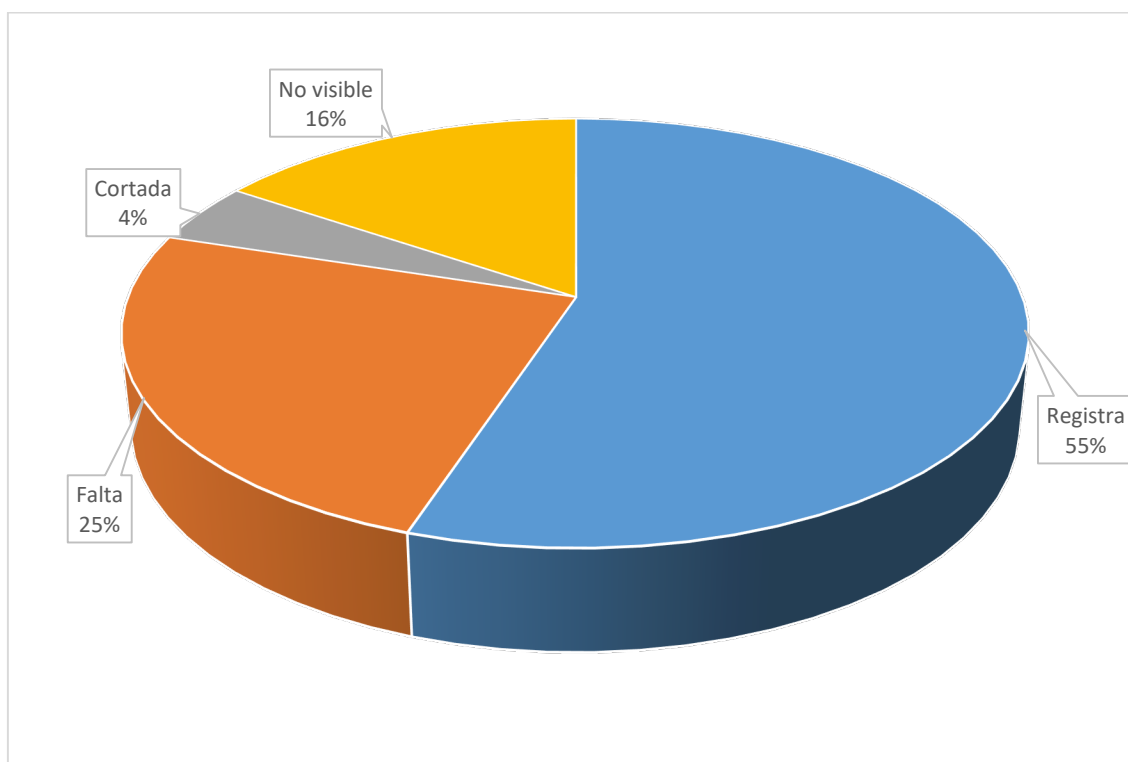
Gráfico 4 – *Distribución de Estado de Conexión PAT de Columnas en Zona Banda Norte*

Un 55% de las columnas registran conexión de Puesta a Tierra, mientras que un 25% no posee, también se encuentra el caso de columnas en donde la conexión no se registra visible con un 16% y finalmente el porcentaje de columnas con conexión cortada es de un 4%.

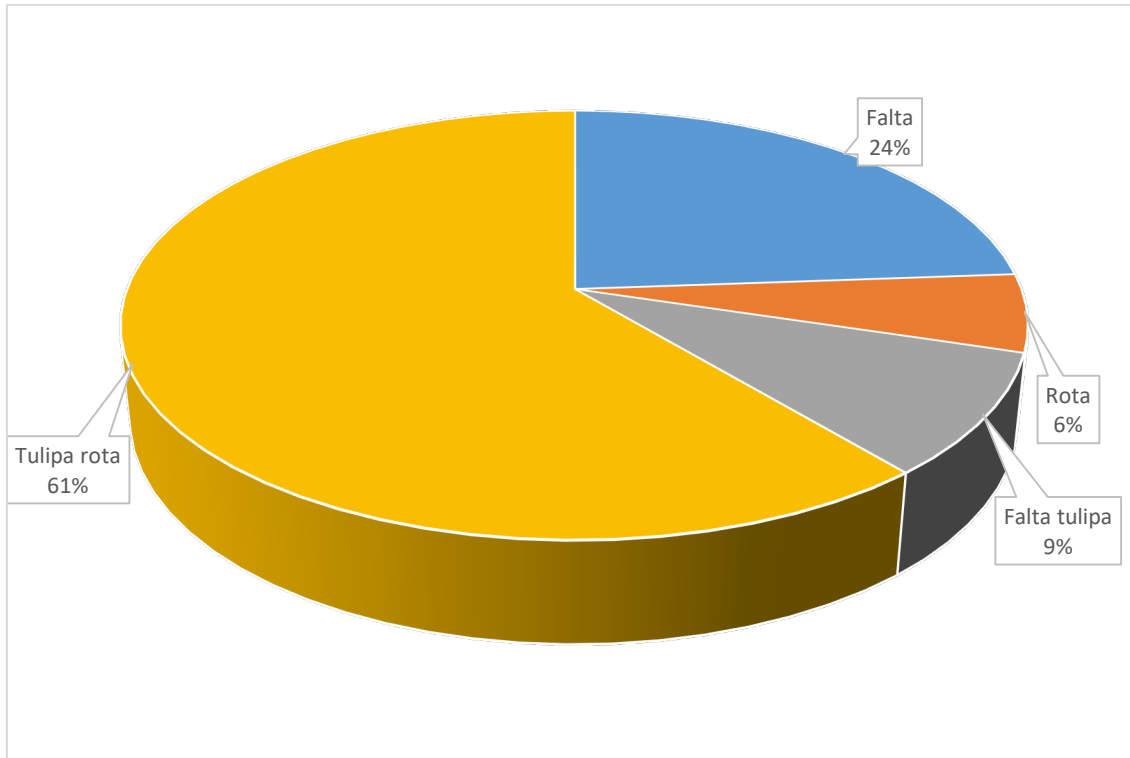
Gráfico 6 – *Distribución de Estado de Luminarias en Zona Centro*

Como vemos el problema que se presenta con mayor frecuencia es el de rotura de tulipa con un porcentaje del 61%, luego sigue las luminarias faltantes con un 24%, tulipa faltante un 9% y luminarias rotas un 6%.

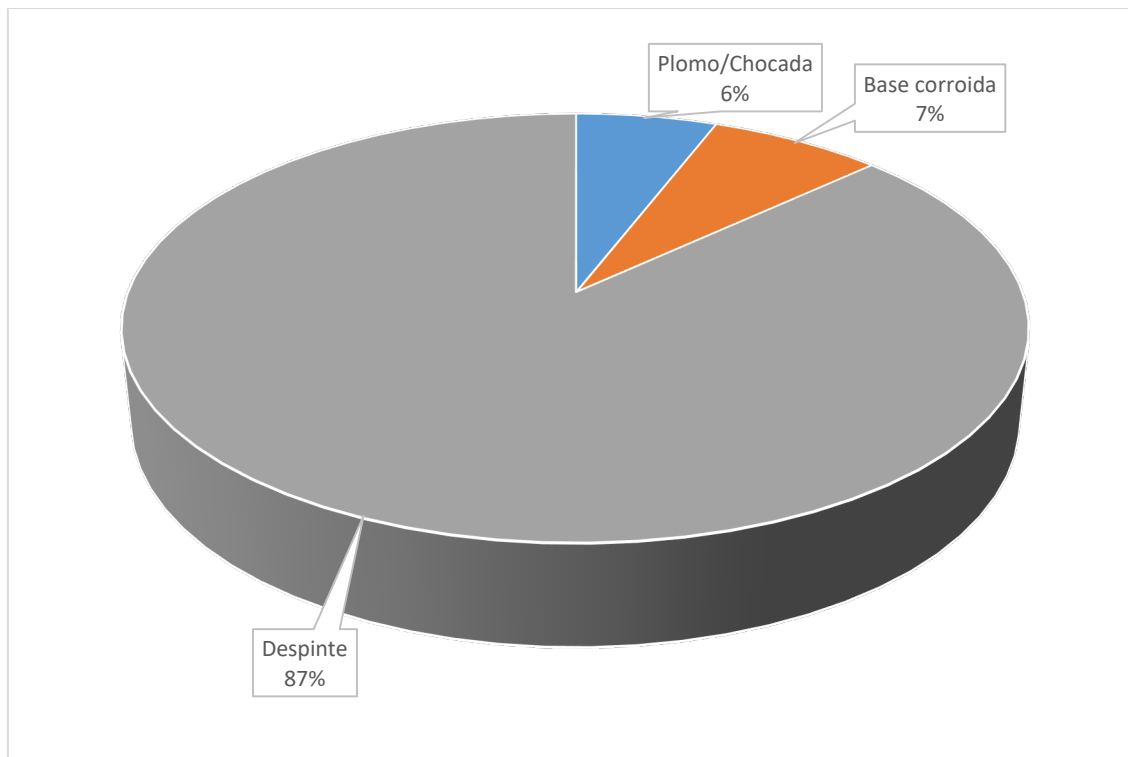
Gráfico 7 – Distribución de Estado General de Columnas en Zona Centro

Observamos que el mayor déficit de las columnas de alumbrado es la falta de pintura con un 87%, seguida por corrosión de la base con un 7% y columnas fuera de plomo o chocadas con 6%.

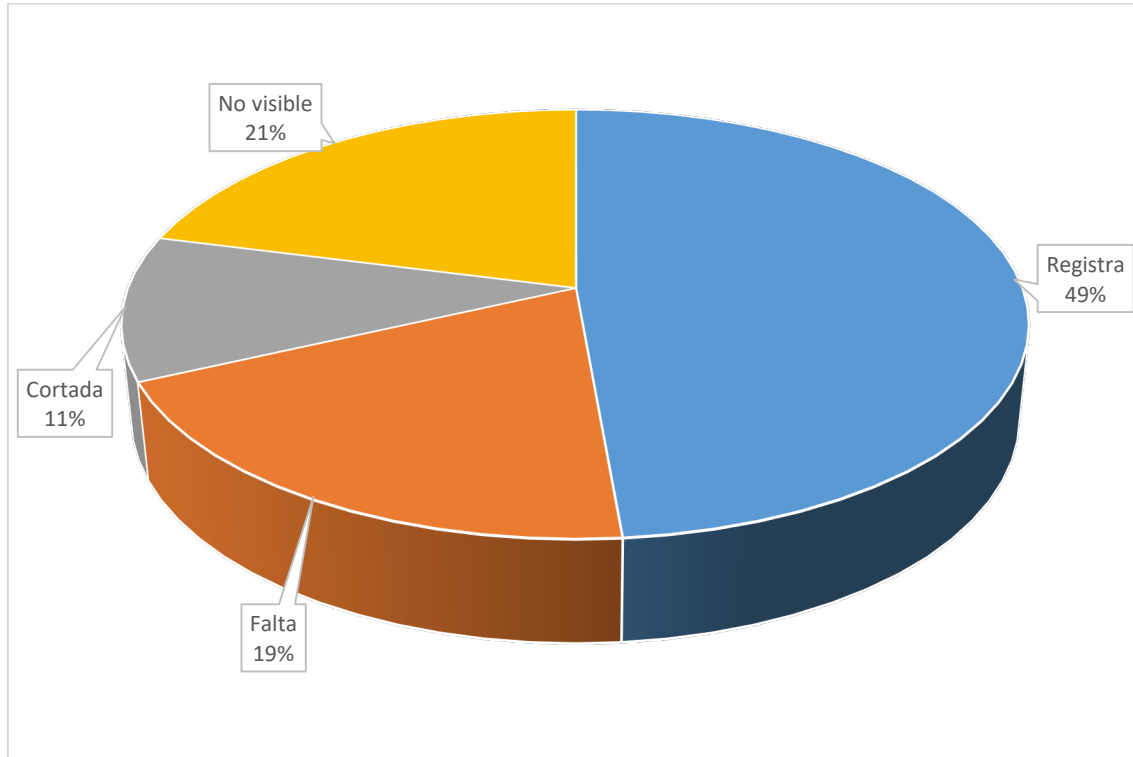
Gráfico 8 – *Distribución de Estado de Conexión PAT de Columnas en Zona Banda Norte*

Un 49% de las columnas registran conexión de Puesta a Tierra, mientras que en un 21% la conexión no se registra visible, un 19% no posee conexión, y finalmente un 11% se encuentra con la conexión cortada.

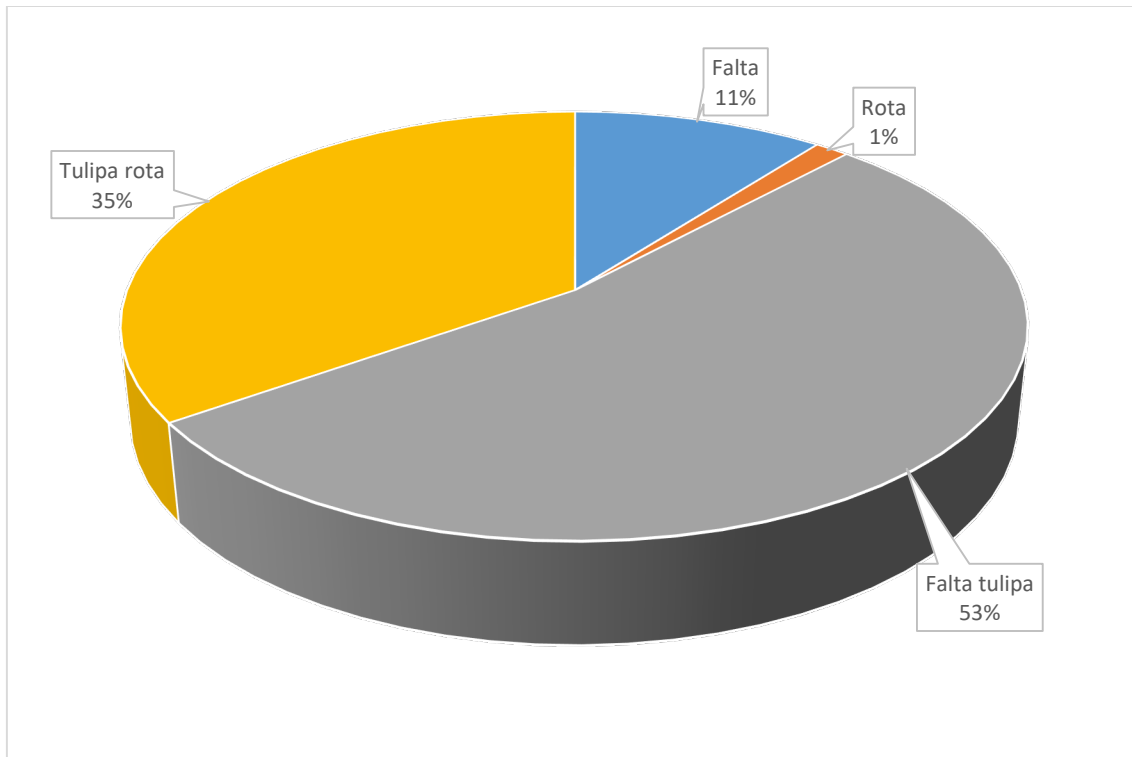
Gráfico 10– *Distribución de Estado de Luminarias en Zona Sudoeste*

Como vemos el problema que se presenta con mayor frecuencia es el de falta de tulipa con un 53%, luego sigue la rotura de tulipa con un porcentaje de 35%, las luminarias faltantes tienen un 11% y finalmente las luminarias rotas poseen un 1%.

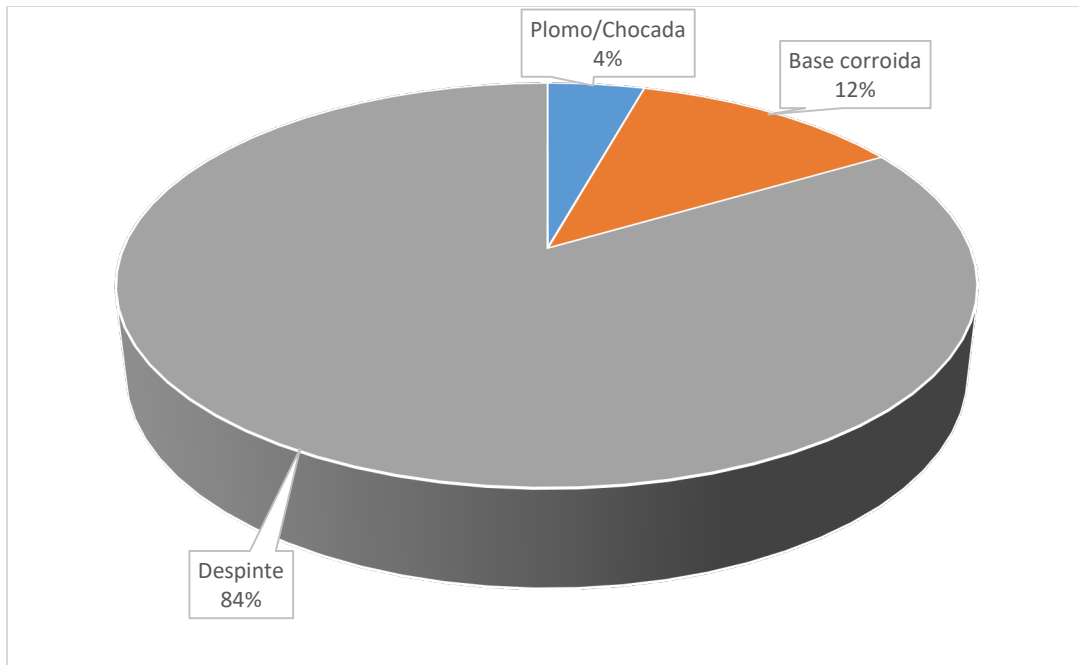
Gráfico 11 – *Distribución de Estado General de Columnas en Zona Sudoeste*

Observamos que el mayor déficit de las columnas de alumbrado es la falta de pintura con un 84%, siguiendo la problemática de la corrosión de la base con un 12%, y finalmente las columnas fuera de plomo o chocadas con 4%.

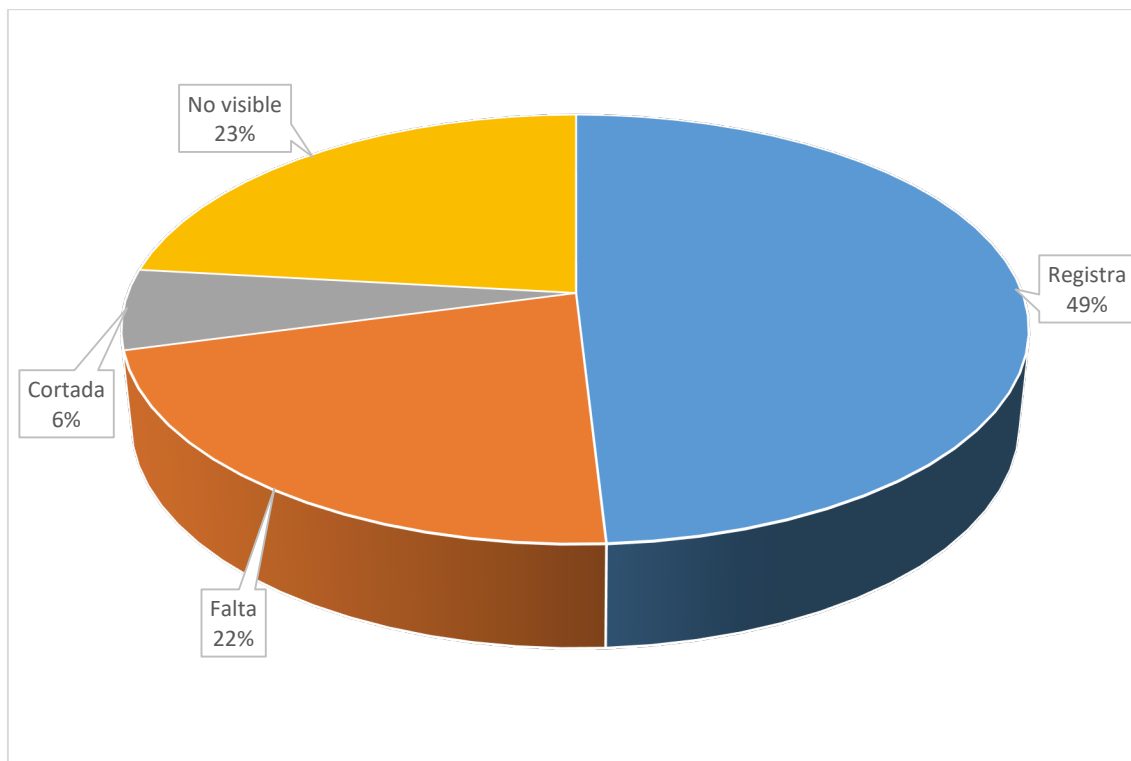
Gráfico 12– Distribución de Estado de Conexión PAT de Columnas en Zona Sudoeste

Un 49% de las columnas registran conexión de puesta a tierra, mientras que el caso de columnas en donde no se registra visible es un 23%, le sigue un 22% que no posee conexión, y finalmente un 6% con conexión cortada.

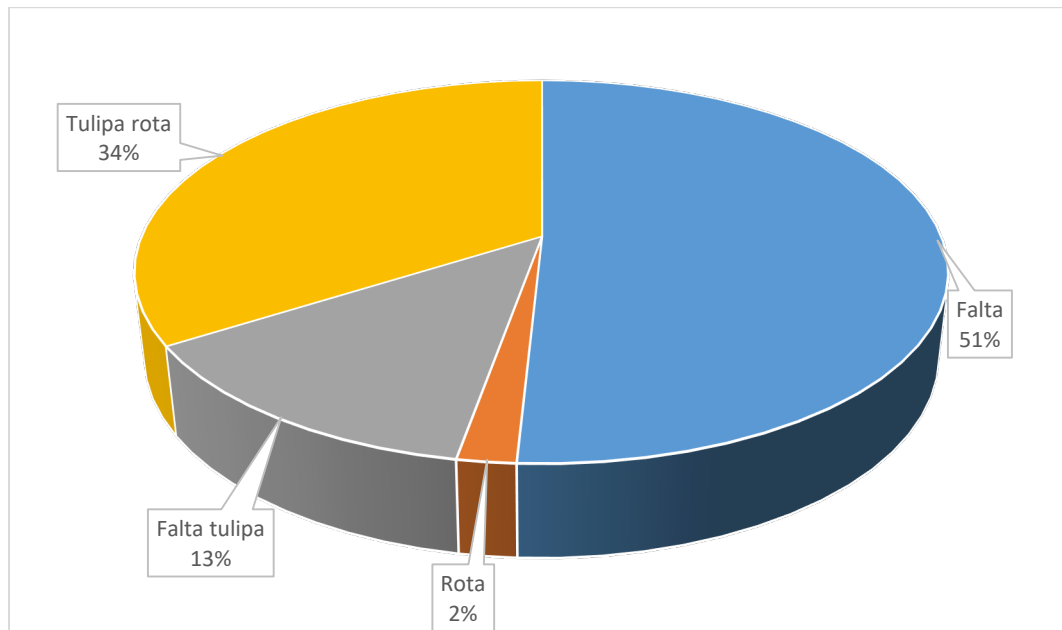
Gráfico 14 - Distribución de Estado de Luminarias en Zona Noroeste

Como vemos el problema que se presenta con mayor frecuencia es el de falta de tulipa con un 51%, luego sigue la rotura de tulipa con un porcentaje de 34%, luminarias faltantes un 13% y finalmente las luminarias rotas un 2%.

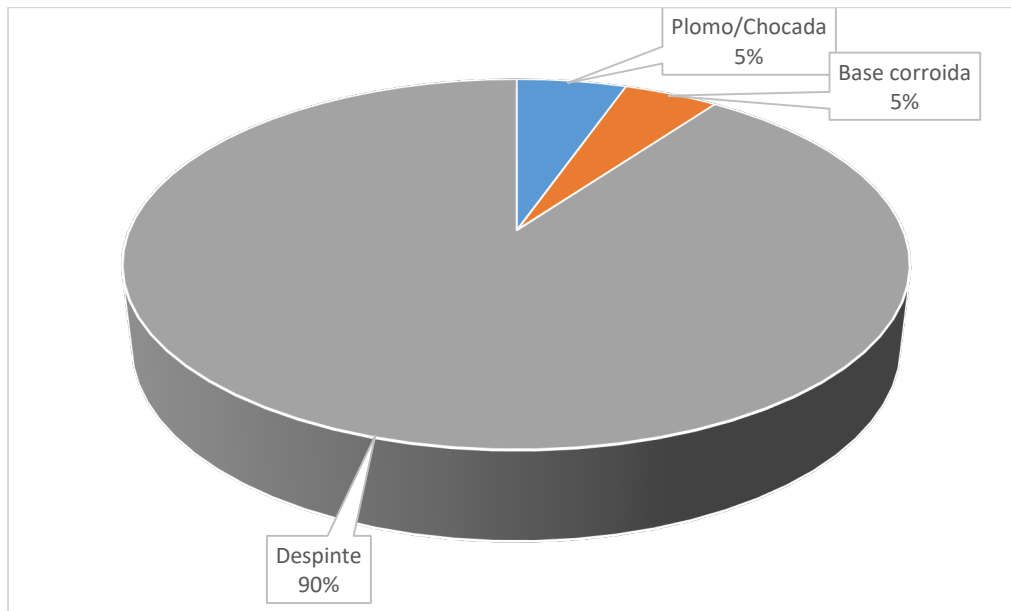
Gráfico 15 – *Distribución de Estado General de Columnas en Zona Noroeste*

Observamos que el mayor déficit de las columnas de alumbrado es la falta de pintura con un 90%, siguiendo la problemática de la corrosión de la base con un 5%, y finalmente las columnas fuera de plomo o chocadas con 5%.

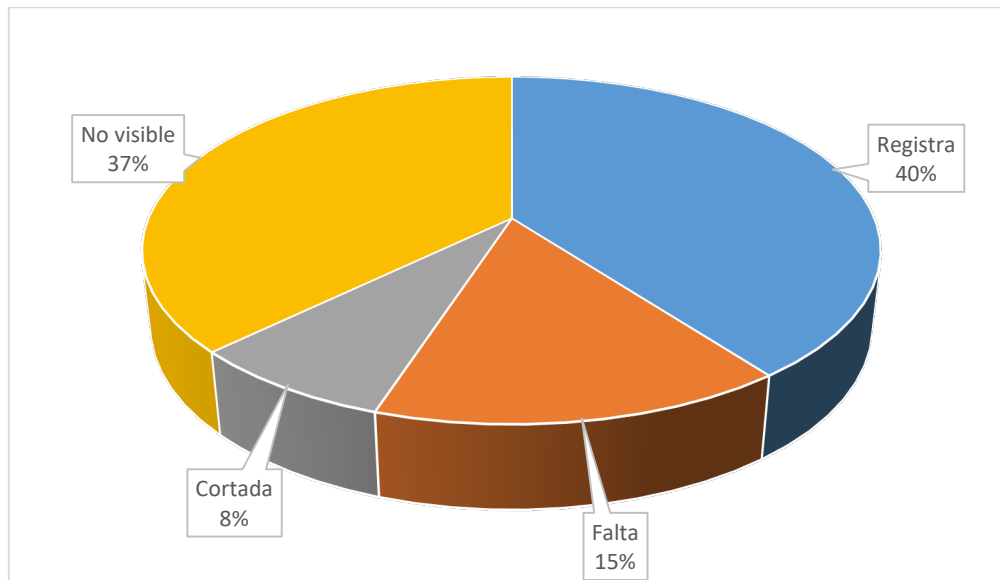
Gráfico 16– *Distribución de Estado de Conexión PAT de Columnas en Zona Noroeste*

Un 40% de las columnas registran conexión de Puesta a Tierra, mientras que el caso de columnas en donde no se registra visible tiene un 37%, le sigue un 15% que no posee conexión, y finalmente el porcentaje de columnas con conexión cortada es de 8%.

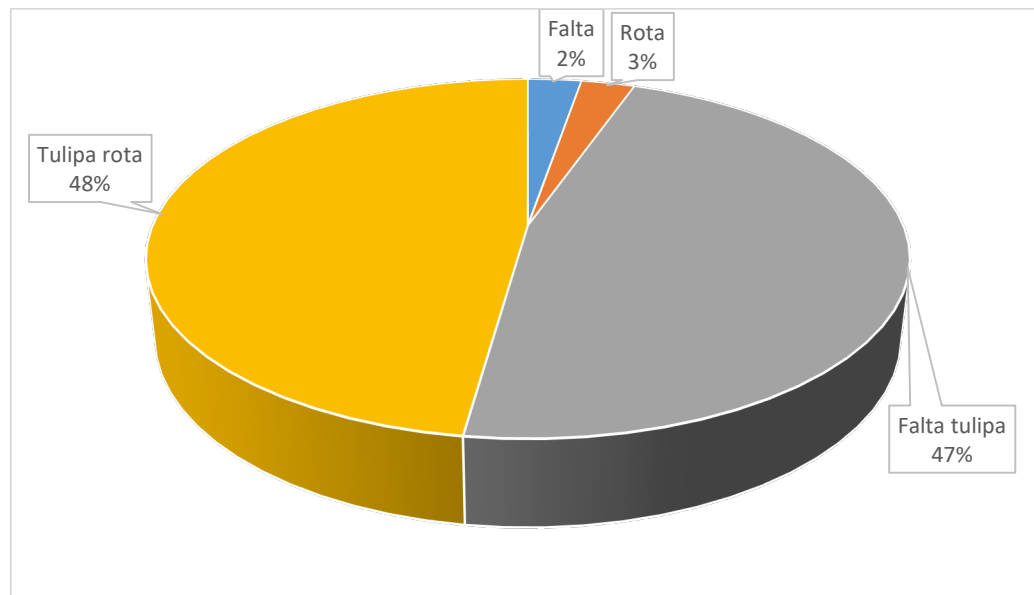
Gráfico 18 – *Distribución de Estado de Luminarias en Zona Alberdi-Fénix*

Como vemos el problema que se presenta con mayor frecuencia es el de rotura de tulipa con un porcentaje de 48%, luego sigue la falta de tulipa con un 47%, luminarias rotas un 3%, y luminarias faltantes un 2%.

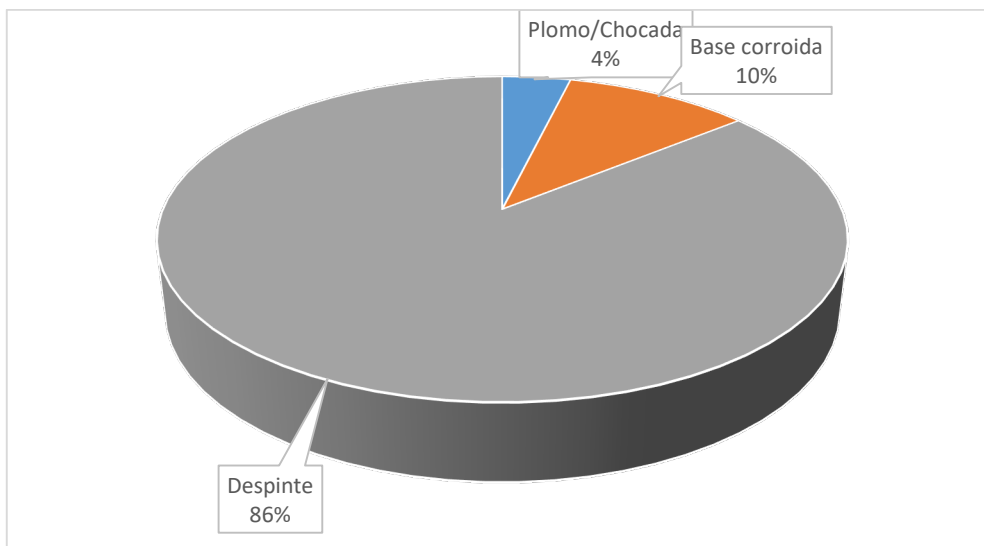
Gráfico 19 – *Distribución de Estado General de Columnas en Zona Alberdi-Fénix*

Observamos que el mayor déficit de las columnas de alumbrado es la falta de pintura con un 86%, siguiendo la problemática de la corrosión de la base con un 10% y finalmente las columnas fuera de plomo o chocadas con 4%.

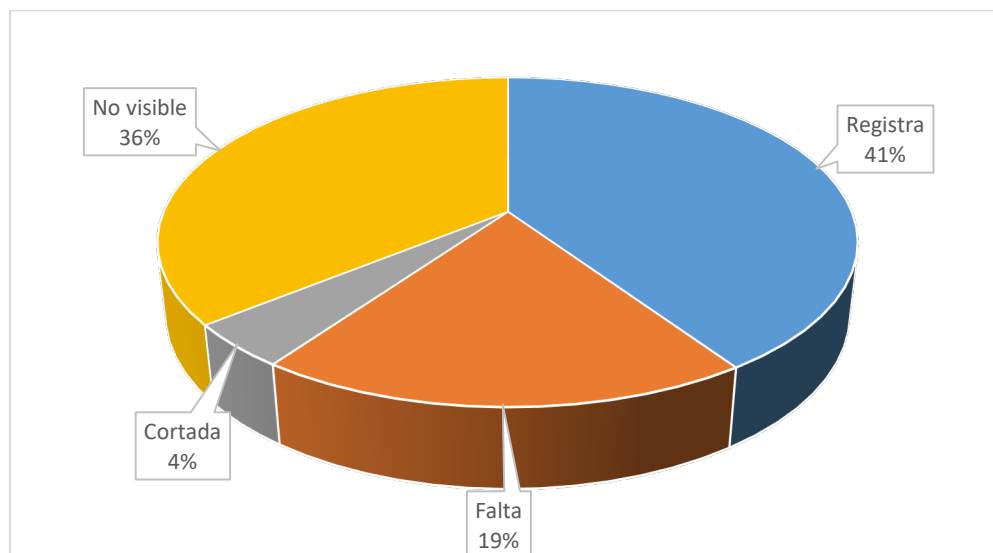
Gráfico 20 – Distribución de Estado de Conexión PAT de Columnas en Zona Alberdi-Fénix

Un 41% de las columnas registran conexión de Puesta a Tierra, mientras que el caso de columnas en donde no se registra visible tiene un 36%, le sigue un 19% que no posee conexión, y finalmente un 4% con conexión cortada.

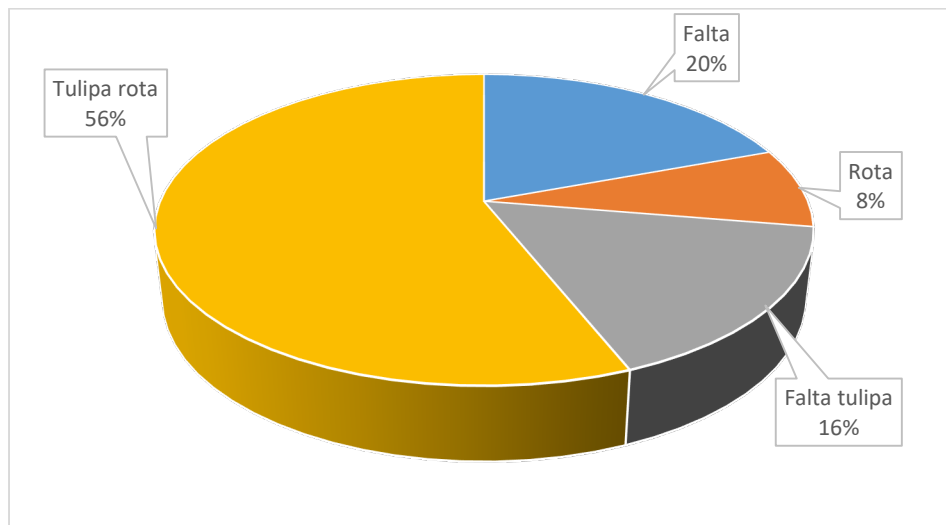
Gráfico 22– *Distribución de Estado de Luminarias en Ejido*

Como vemos el problema que se presenta con mayor frecuencia es el de rotura de tulipa con un porcentaje de 48%, luego sigue la falta de tulipa con un 47%, las luminarias rotas tienen un 3%, mientras el problema de luminarias faltante tiene un 2%.

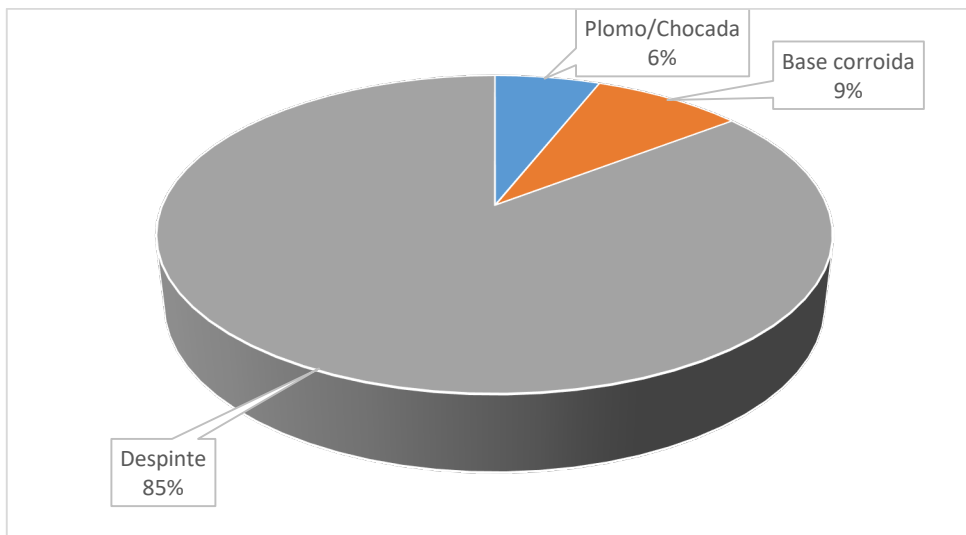
Gráfico 23– *Distribución de Estado General de Columnas en Ejido*

Observamos que el mayor déficit de las columnas de alumbrado es la falta de pintura con un 86%, siguiendo la problemática de la corrosión de la base con un 10% y finalmente las columnas fuera de plomo o chocadas con 4%.

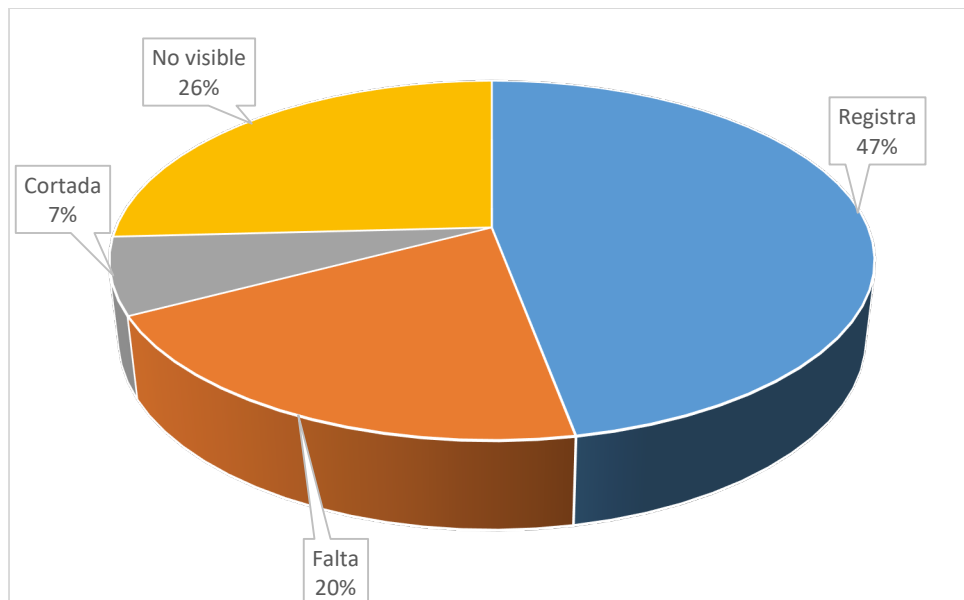
Gráfico 24 – *Distribución de Estado de Conexión PAT de Columnas en Ejido*

Un 41% de las columnas registran conexión de Puesta a Tierra, mientras que el caso de columnas en donde no se registra visible tiene un 36%, le sigue un 19% que no posee conexión, y finalmente el porcentaje de columnas con conexión cortada es de 4%.

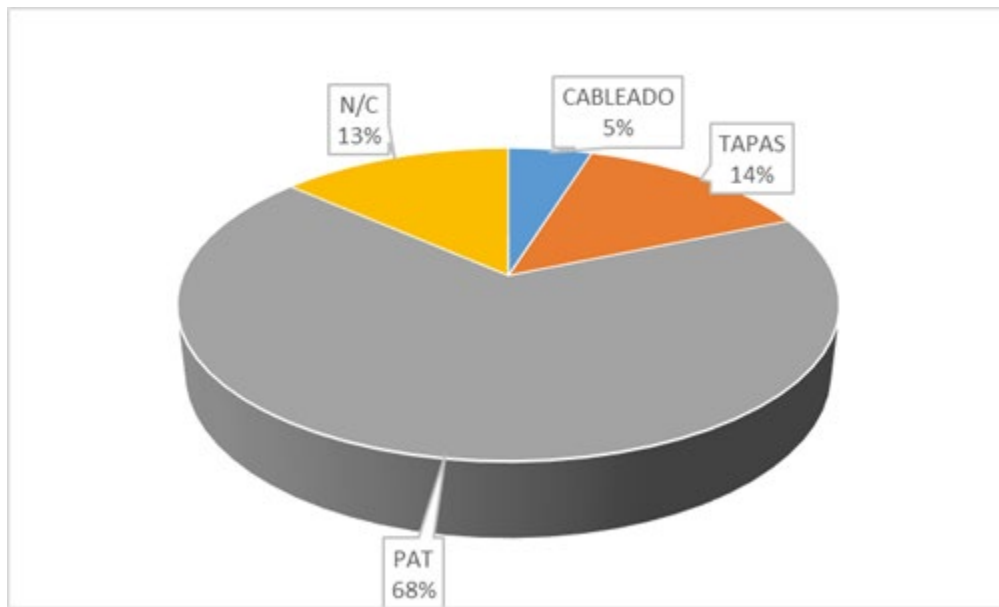
Gráfico 25 - Focos de riesgo

Se expresa de igual modo, y de manera porcentual, la incidencia de los distintos focos de riesgo por shock eléctrico. Se tiene en cuenta que la incidencia del estado de TAPAS solo compete a las instalaciones de tipo subterránea.

- a. ECT TT: Este esquema es el actual del sistema de alumbrado público, y por la reglamentación citada se exige la existencia de PAT por cada punto lumínico tipo columna, conectada a las masas eléctricas, y en conjunto con un DPCA de tipo residual y **SC/CC**.
Este esquema exige, por tanto, corregir la falta de PAT, corroborar que los valores de PAT sean adecuados, y verificar la existencia de los DPCA adecuado.

- b. ECT TN-S: Para este esquema la reglamentación exige la existencia de PAT por cada punto lumínico tipo columna, conectada a las masas eléctricas y al neutro del sistema, en conjunto con un DPCA de tipo **SC/CC**.
Este esquema exige, por tanto, corregir la falta de PAT, y corroborar que los valores de PAT sean adecuados.
